Informe técnico

## INFORME DE INSPECCIÓN

NÚMERO DE INFORME DE C.C.TV:	2710-27	FECHA:	lunes, 27 de julio de 2020
OPERADORES DE CÁMARA:	LEAL,RO	DIRECCIÓN:	Calle Maestro Guerrero, 3 - Colegio Joaquín Roselló
MOTIVO DE LA INSPECCIÓN:	REVISIÓN	POBLACIÓN:	Valencia 46008
TIPO DE RED DE SANEAMIENTO:	MIXTA	LOCALIZACIÓN:	Interior del Edificio y Patio
NOMBRE EN VÍDEO Y PLANO:	TRAMO 1	NÚMERO DE HOJA:	1 de 88

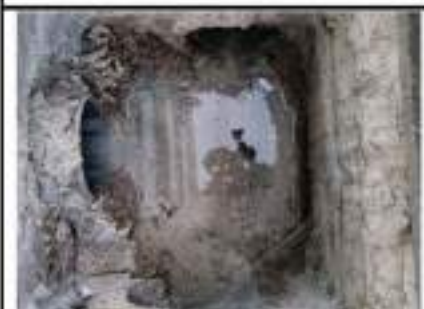
### ARQUETA 1

Arqueta en mal estado de conservación con los paramentos erosionados por el flujo de vertido que se evacúa, además su culatón plano favorece la retención de sólidos en la arqueta.

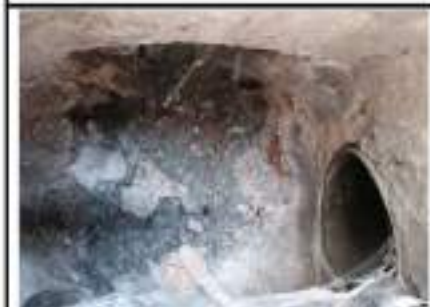
### ARQUETA 9

Arqueta en mal estado de conservación con los paramentos erosionados por el flujo de vertido que se evacúa, además su culatón plano favorece la retención de sólidos en la arqueta.

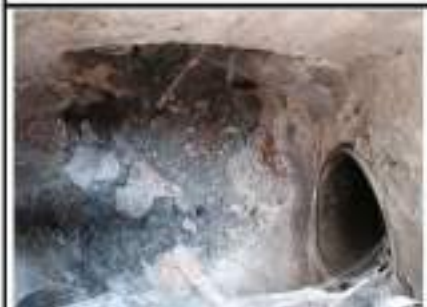
### ARQUETA 9

Arqueta en mal estado de conservación con los paramentos erosionados por el flujo de vertido que se evacúa, además su culatón plano favorece la retención de sólidos en la arqueta.

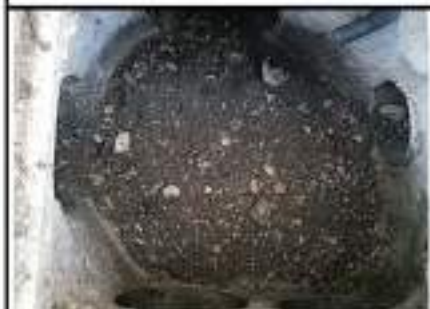
### ARQUETA 3

Arqueta en mal estado de conservación con los paramentos erosionados por el flujo de vertido que se evacúa, además su culatón plano favorece la retención de sólidos en la arqueta.

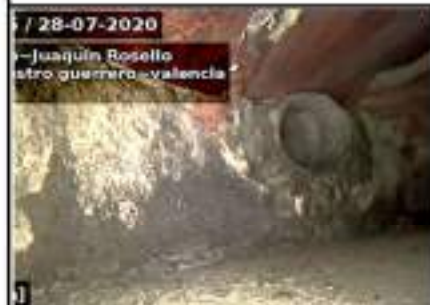
Arqueta a pie de bajante en mal estado de conservación con los paramentos erosionados por el flujo de vertido que se evacúa, además su culatón plano favorece la retención de sólidos en la arqueta.

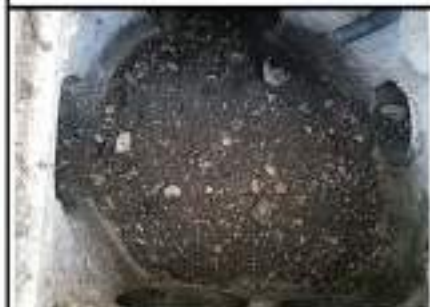
### ARQUETA 3

Arqueta en mal estado de conservación con los paramentos erosionados por el flujo de vertido que se evacúa, además su culatón plano favorece la retención de sólidos en la arqueta.

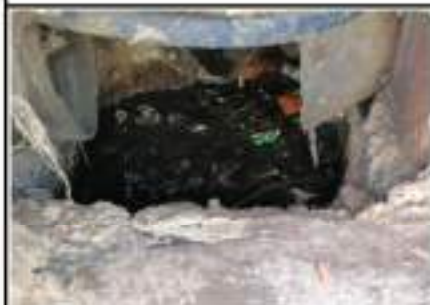
Arqueta en mal estado con el tubular de salida más alto que los tramos 18 y 19, lo que está provocando el reflujos de aguas por estos últimos que se llenan de tierra.

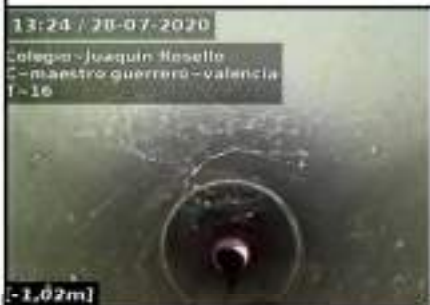
### TRAMO 16

Tramo de PVC al que se conectan en su clave, de forma inadecuada, varios tubos de 40mm procedentes de la rejilla.

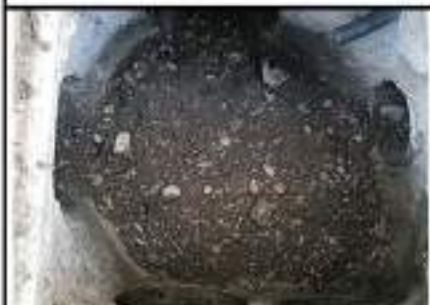
### ARQUETA 3

Arqueta en mal estado de conservación con los paramentos erosionados por el flujo de vertido que se evacúa, además su cunilón plano favorece la retención de sólidos en la arqueta.

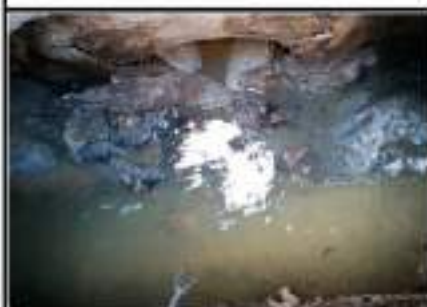
### POZO 1

Pozo municipal en mal estado de conservación con los paramentos verticales erosionados y con retención de sólidos y agua en el culatón.

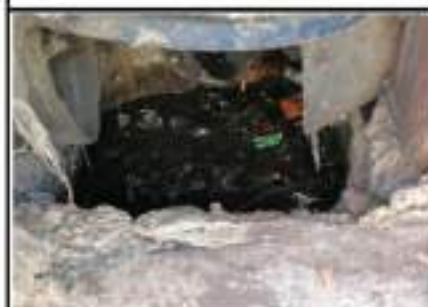
#### ARQUETA 4

Arqueta en mal estado con el tubular de salida más alto que los tramos 18 y 19, lo que está provocando el reflujó de aguas por estos últimos que se llenan de tierra.

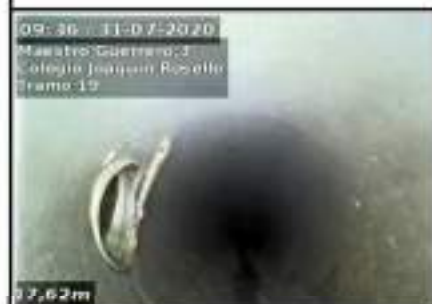
### TRAMO 19

Tramo con conexiones procedentes de la rejilla.

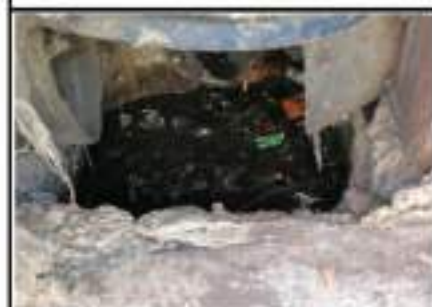
### ARQUETA 4

Arqueta en mal estado con el tubular de salida más alto que los tramos 18 y 19, lo que está provocando el reflujó de aguas por estos últimos que se llenan de tierra.

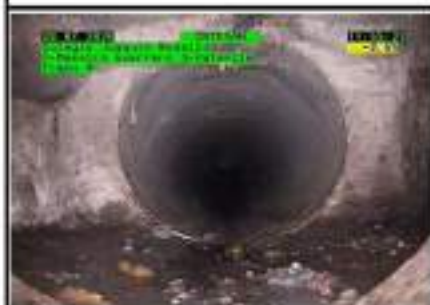
### ARQUETA 14

Arqueta en mal estado de conservación con los paramentos erosionados por el flujo de vertido que se evacúa, además su culatón plano favorece la retención de sólidos en la arqueta.

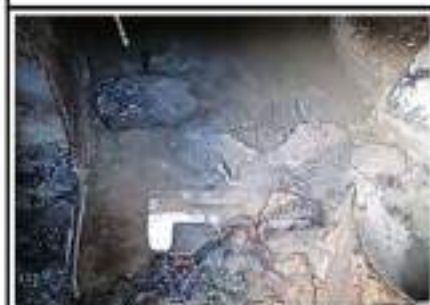
### ARQUETA 16

Arqueta en mal estado de conservación con los paramentos erosionados por el flujo de vertido que se evacúa, además su culatón plano y fisurado favorece la retención de sólidos en la arqueta y provoca filtraciones de agua al terreno.

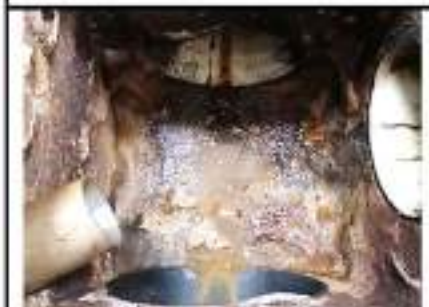
### ARQUETA 18

Arqueta en mal estado de conservación con los paramentos erosionados por el flujo de vertido que se evacúa, además su culatón plano favorece la retención de sólidos en la arqueta.

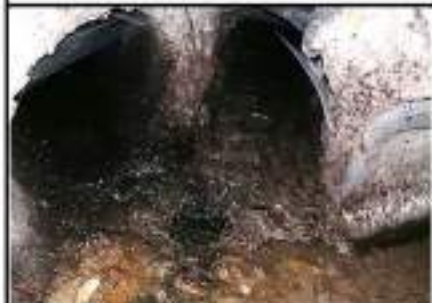
#### ARQUETA 20

Arqueta en mal estado de conservación con los paramentos erosionados por el flujo de vertido que se evacúa, además su culatón plano favorece la retención de sólidos en la arqueta.

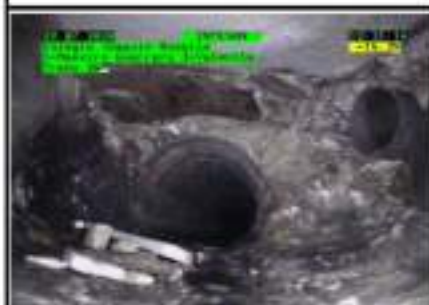
### ARQUETA 35

Arqueta en mal estado de conservación con los paramentos erosionados por el flujo de vertido que se evacúa, además su culatón plano favorece la retención de sólidos en la arqueta.

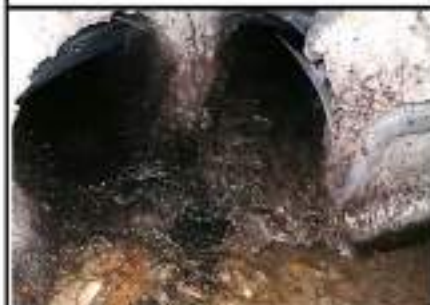
### ARQUETA 20

Arqueta en mal estado de conservación con los paramentos erosionados por el flujo de vertido que se evacúa, además su culatón plano favorece la retención de sólidos en la arqueta.

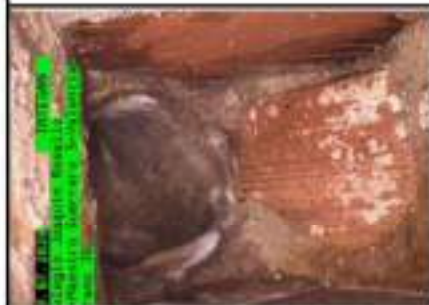
Arqueta a pie de bajante en mal estado de conservación con los paramentos erosionados por el flujo de vertido que se evacúa, además su culatón plano y fisurado favorece la retención de sólidos en la arqueta y provoca filtraciones de agua al terreno.

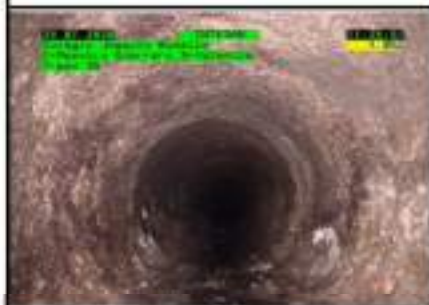
### TRAMO 35

Tramo formado por tubulares de hormigón con desgaste mecánico de su estructura por el flujo del vertido que se evacúa y las juntas abiertas ocasionando filtraciones de agua al terreno.

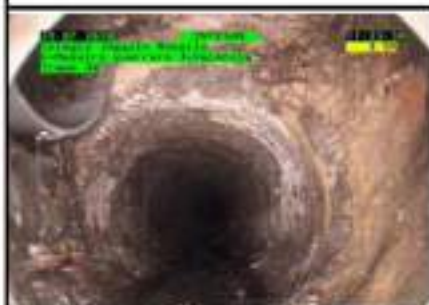
### ARQUETA 41

Arqueta en mal estado de conservación con los paramentos erosionados por el flujo de vertido que se evacúa, además su culatón plano favorece la retención de sólidos en la arqueta.

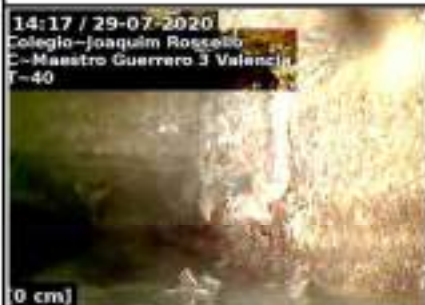
Tramo en atarjea en mal estado de conservación, con los paramentos deteriorados y fisurados lo que está provocando filtraciones de agua al terreno.

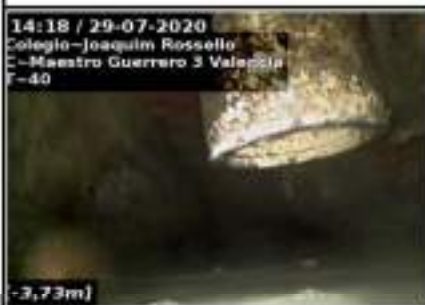
#### TRAMO 40

Tramo en atarjea en mal estado de conservación, con los paramentos deteriorados y fisurados lo que está provocando filtraciones de agua al terreno.

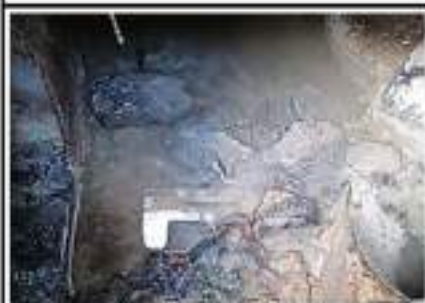
Arqueta en mal estado de conservación con los paramentos erosionados por el flujo de vertido que se evacúa, además su culatón plano y fisurado favorece la retención de sólidos en la arqueta y provoca filtraciones de agua al terreno.

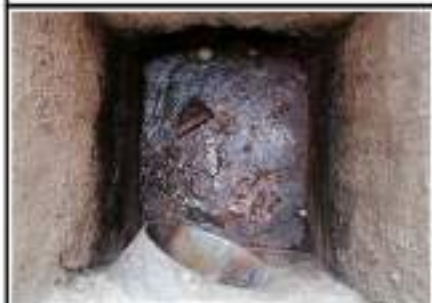
Arqueta en mal estado de conservación con los paramentos erosionados por el flujo de vertido que se evacúa, además su culatón plano favorece la retención de sólidos en la arqueta.

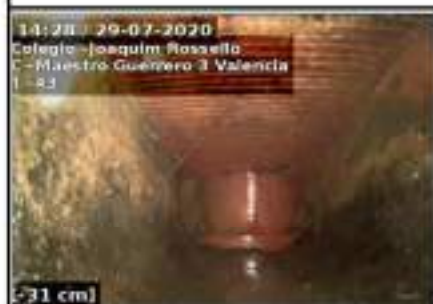
Tramo en atarjea en mal estado de conservación, con los paramentos deteriorados y fisurados lo que está provocando filtraciones de agua al terreno.

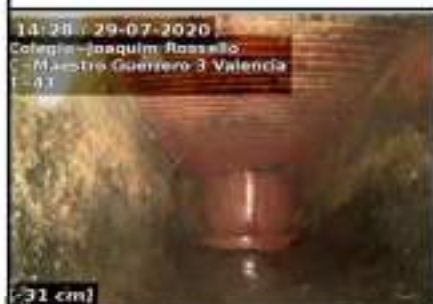
Tramo en atarjea en mal estado de conservación, con los paramentos deteriorados y fisurados lo que está provocando filtraciones de agua al terreno.

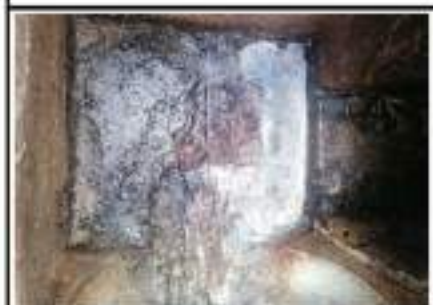
Arqueta en mal estado de conservación con los paramentos erosionados por el flujo de vertido que se evacúa, además su culatón plano favorece la retención de sólidos en la arqueta.

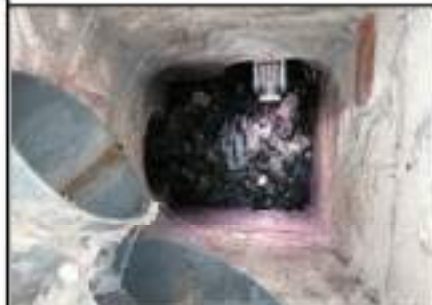
Arqueta en mal estado de conservación con los paramentos erosionados por el flujo de vertido que se evacúa, además su culatón plano favorece la retención de sólidos en la arqueta.

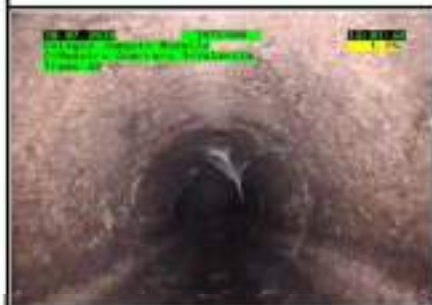
Tramo formado por tubulares de hormigón con desgaste mecánico de su estructura por el flujo del vertido que se evacúa y las juntas abiertas ocasionando filtraciones de agua al terreno.

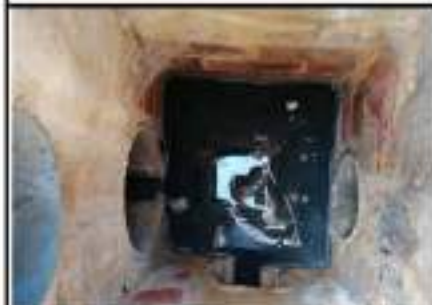
Arqueta en mal estado de conservación con los paramentos erosionados por el flujo de vertido que se evacúa, además su culatón plano favorece la retención de sólidos en la arqueta.

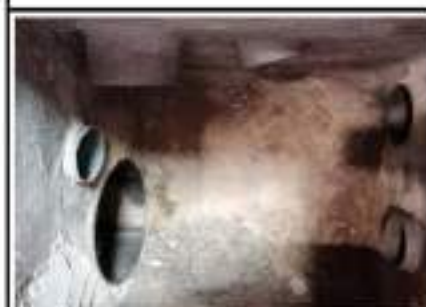
Arqueta en mal estado de conservación con los paramentos erosionados por el flujo de vertido que se evacúa, además su cunilón plano favorece la retención de sólidos en la arqueta.

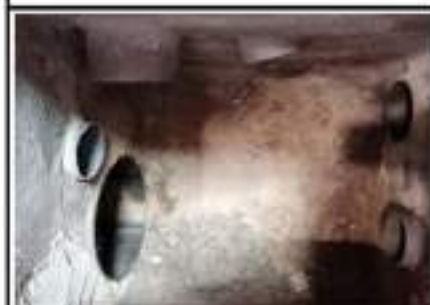
Arqueta en mal estado de conservación con los paramentos erosionados por el flujo de vertido que se evacúa, además su cunilón plano favorece la retención de sólidos en la arqueta.

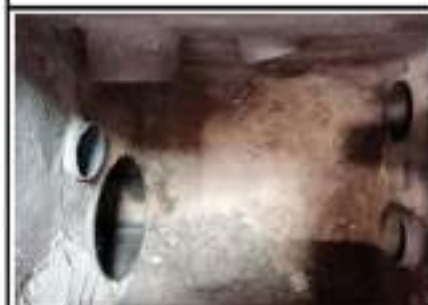
Arqueta en mal estado de conservación con los paramentos erosionados por el flujo de vertido que se evacúa, además su cunilón plano favorece la retención de sólidos en la arqueta.

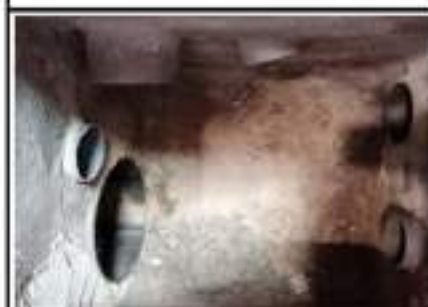
Arqueta en mal estado de conservación con los paramentos erosionados por el flujo de vertido que se evacúa, además su culatón plano favorece la retención de sólidos en la arqueta.

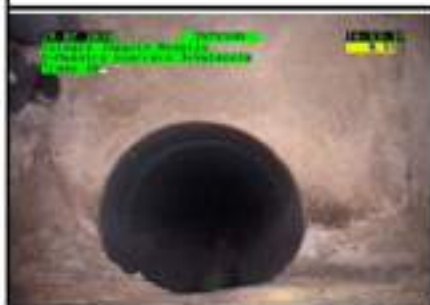
Arqueta en mal estado de conservación con los paramentos erosionados por el flujo de vertido que se evacúa, además su culatón plano favorece la retención de sólidos en la arqueta.

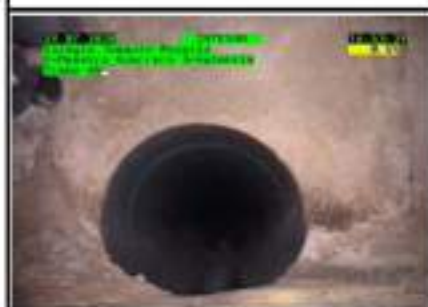
Arqueta en mal estado de conservación con los paramentos erosionados por el flujo de vertido que se evacúa, además su cunilón plano favorece la retención de sólidos en la arqueta.

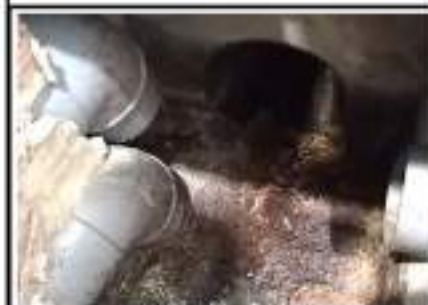
Arqueta en mal estado de conservación con los paramentos erosionados por el flujo de vertido que se evacúa, además su cunilón plano favorece la retención de sólidos en la arqueta.

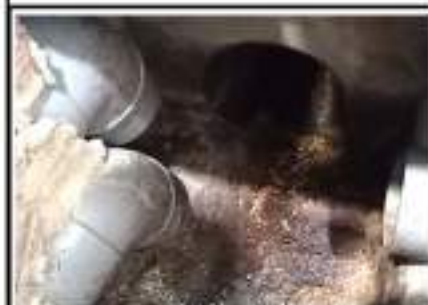
Arqueta en mal estado de conservación con los paramentos erosionados por el flujo de vertido que se evacúa, además su cunilón plano favorece la retención de sólidos en la arqueta.

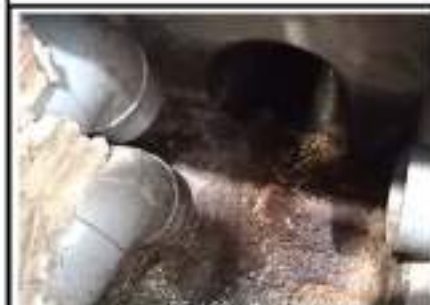
Arqueta en mal estado de conservación con los paramentos erosionados por el flujo de vertido que se evacúa, además su culatón plano favorece la retención de sólidos en la arqueta.

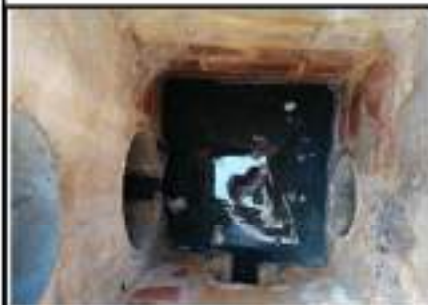
Arqueta en mal estado de conservación con los paramentos erosionados por el flujo de vertido que se evacúa, además su culatón plano favorece la retención de sólidos en la arqueta.

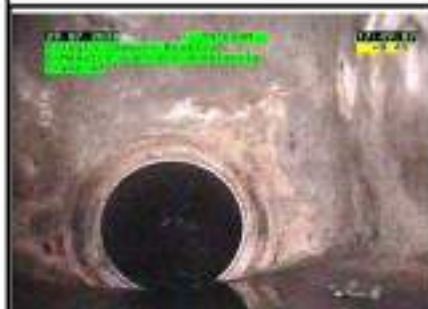
Arqueta en mal estado de conservación con los paramentos erosionados por el flujo de vertido que se evacúa, además su culatón plano favorece la retención de sólidos en la arqueta.

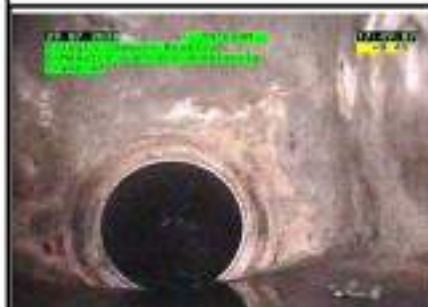
Arqueta en mal estado de conservación con los paramentos erosionados por el flujo de vertido que se evacúa, además su culatón plano favorece la retención de sólidos en la arqueta.

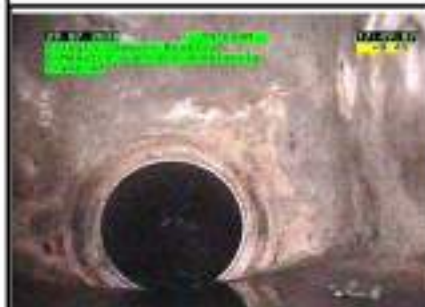
Arqueta en mal estado de conservación con los paramentos erosionados por el flujo de vertido que se evacúa, además su culatón plano favorece la retención de sólidos en la arqueta.

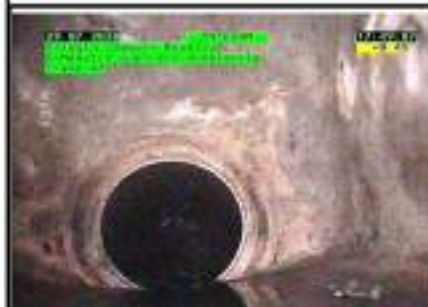
Arqueta en mal estado de conservación con los paramentos erosionados por el flujo de vertido que se evacúa, además su culatón plano favorece la retención de sólidos en la arqueta.

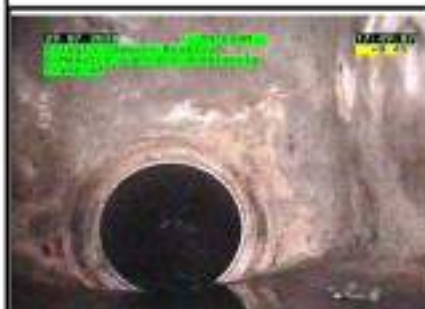
Arqueta en mal estado de conservación con los paramentos erosionados por el flujo de vertido que se evacúa, además su culatón plano favorece la retención de sólidos en la arqueta.

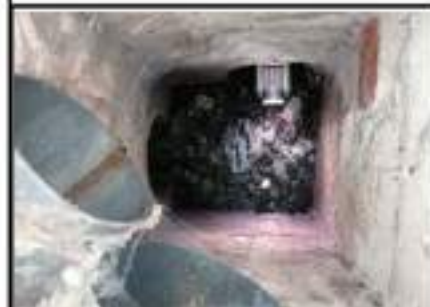
Arqueta en mal estado de conservación con los paramentos erosionados por el flujo de vertido que se evacúa, además su culatón plano favorece la retención de sólidos en la arqueta.

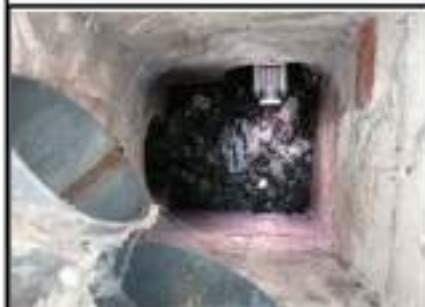
Arqueta en mal estado de conservación con los paramentos erosionados por el flujo de vertido que se evacúa, además su culatón plano favorece la retención de sólidos en la arqueta.
