Informe técnico

## INFORME DE INSPECCIÓN

NÚMERO DE INFORME DE C.C.TV:	2710-27	FECHA:	lunes, 27 de julio de 2020
OPERADORES DE CÁMARA:	LEAL,RO	DIRECCIÓN:	Calle Maestro Guerrero, 3 - Colegio Joaquín Roselló
MOTIVO DE LA INSPECCIÓN:	REVISIÓN	POBLACIÓN:	Valencia 46008
TIPO DE RED DE SANEAMIENTO:	MIXTA	LOCALIZACIÓN:	Interior del Edificio y Patio
NOMBRE EN VÍDEO Y PLANO:	TRAMO 1	NÚMERO DE HOJA:	1 de 88

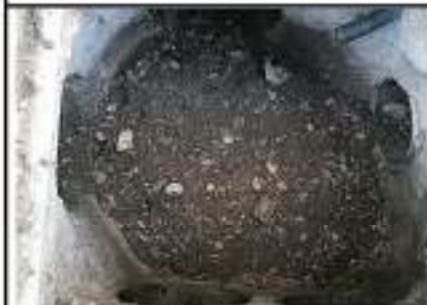
Arqueta en mal estado de conservación con los paramentos erosionados por el flujo de vertido que se evacúa, además su culatón plano favorece la retención de sólidos en la arqueta.

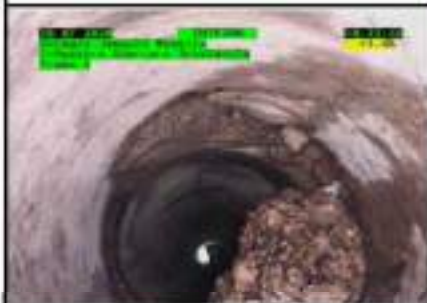
#### TRAMO 1

Tramo formado por tubulares de hormigón con desgaste mecánico de su estructura por el flujo del vertido que se evacúa y las juntas abiertas ocasionando filtraciones de agua al terreno. Tiene conectados en su clave varios tubos de 40mm procedentes de la rejilla, y se observan restos de cemento en el interior del tubular.

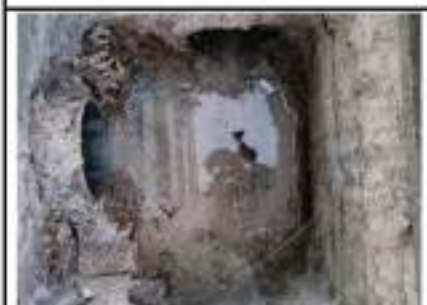
#### ARQUETA 1

Arqueta en mal estado de conservación con los paramentos erosionados por el flujo de vertido que se evacúa, además su culatón plano favorece la retención de sólidos en la arqueta.

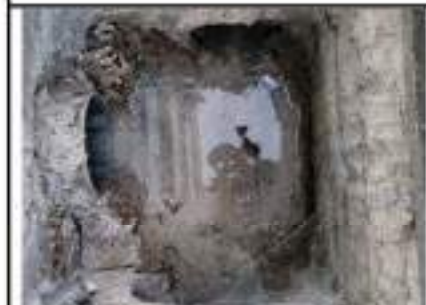
Arqueta en mal estado de conservación con los paramentos erosionados por el flujo de vertido que se evacúa, además su culatón plano favorece la retención de sólidos en la arqueta.

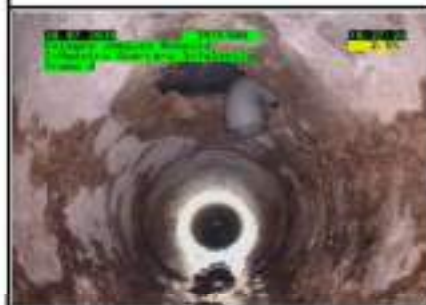
### TRAMO 2

Tramo formado por tubulares de hormigón con desgaste mecánico de su estructura por el flujo del vertido que se evacúa y las juntas abiertas ocasionando filtraciones de agua al terreno. Tiene conectados en su clave varios tubos de 40mm procedentes de la rejilla.

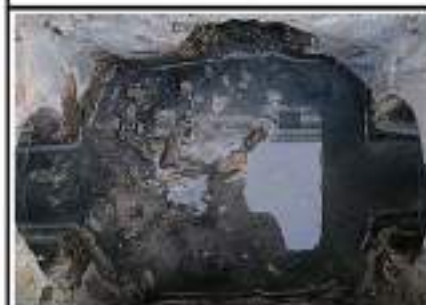
### ARQUETA 2

Arqueta en mal estado de conservación con los paramentos erosionados por el flujo de vertido que se evacúa, además su culatón plano favorece la retención de sólidos en la arqueta.

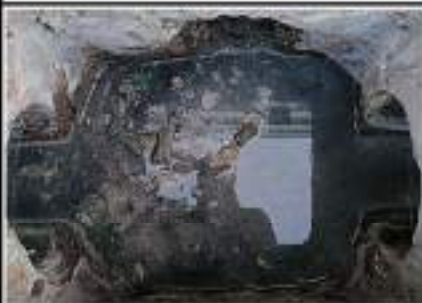
Arqueta en mal estado de conservación con los paramentos erosionados por el flujo de vertido que se evacúa, además su culatón plano favorece la retención de sólidos en la arqueta.

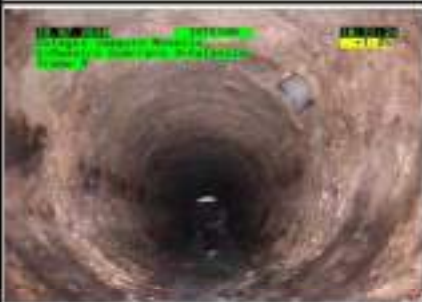
### TRAMO 3

Tramo formado por tubulares de hormigón con desgaste mecánico de su estructura por el flujo del vertido que se evacúa y las juntas abiertas ocasionando filtraciones de agua al terreno. Tiene conectados en su clave varios tubos de 40mm procedentes de la rejilla.

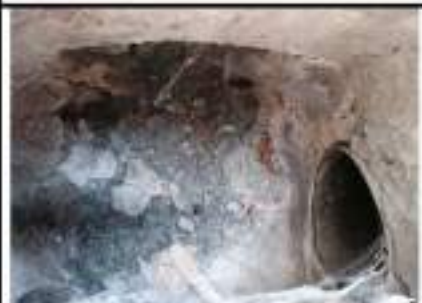
### ARQUETA 9

Arqueta en mal estado de conservación con los paramentos erosionados por el flujo de vertido que se evacúa, además su culatón plano favorece la retención de sólidos en la arqueta.

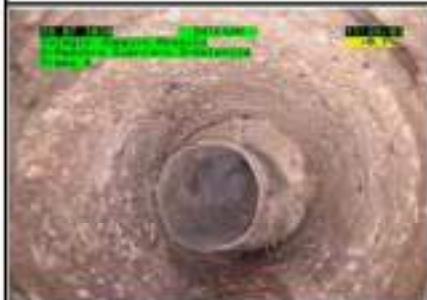
Pie de bajante formado por tubulares de cemento con desgaste mecánico de su estructura por el flujo del vertido que se evacúa y las juntas abiertas ocasionando filtraciones de agua al terreno.

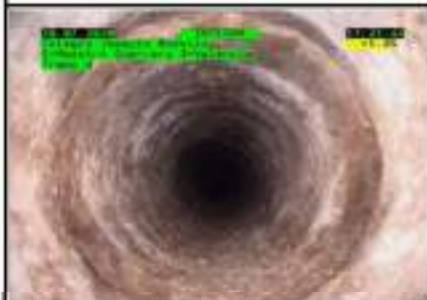
#### TRAMO 4

Tramo formado por tubulares de hormigón con desgaste mecánico de su estructura por el flujo del vertido que se evacúa y las juntas abiertas ocasionando filtraciones de agua al terreno.

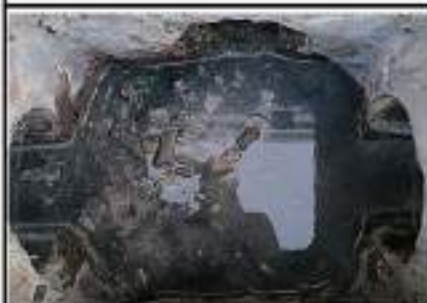
#### ARQUETA 2

Arqueta en mal estado de conservación con los paramentos erosionados por el flujo de vertido que se evacúa, además su culatón plano favorece la retención de sólidos en la arqueta.

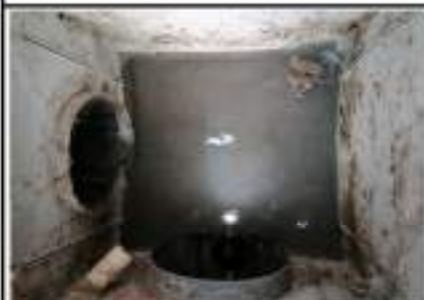
Arqueta de PVC con decantador de arenas, provocando la retención de sólidos en su interior. Este tipo de arquetas requieren de un mantenimiento periódico para extraer los sólidos que quedan acumulados en el culatón.

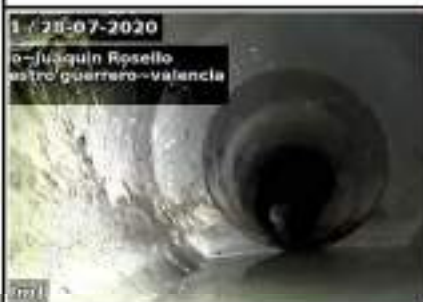
### TRAMO 5

Tubular de PVC con reducción instalada en sentido contrario al de evacuación de las aguas y con tubo emboquillado a las doce de forma inadecuada que puede provocar filtraciones de agua al terreno.

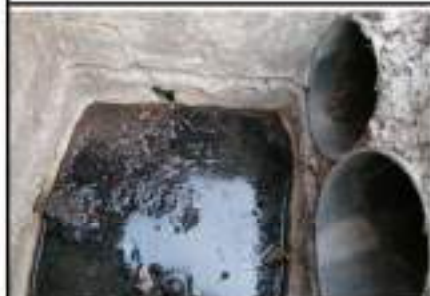
Arqueta en mal estado de conservación con fisura perimetral y culatón asentado provocando filtraciones de agua al terreno.

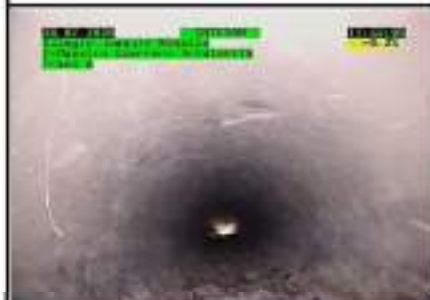
### TRAMO 6

Tramo con restos de tierra acumulada en el interior, se recomienda realizar una limpieza exhaustiva con equipo de alta presión para extraer la tierra del interior.

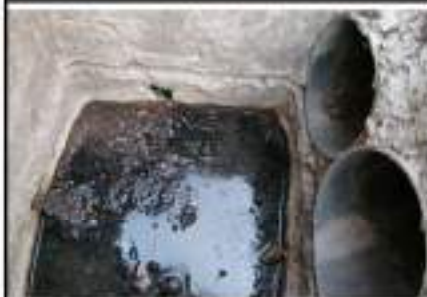
Arqueta en mal estado de conservación con fisura perimetral y culatón asentado provocando filtraciones de agua al terreno.

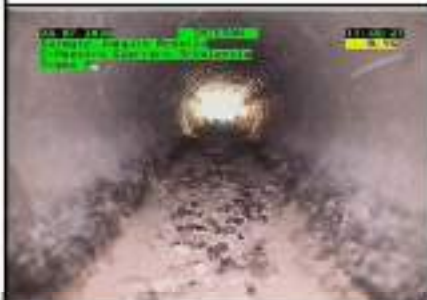
### TRAMO 7

Tramo con restos de tierra acumulada en el interior, se recomienda realizar una limpieza exhaustiva con equipo de alta presión para extraer la tierra del interior.

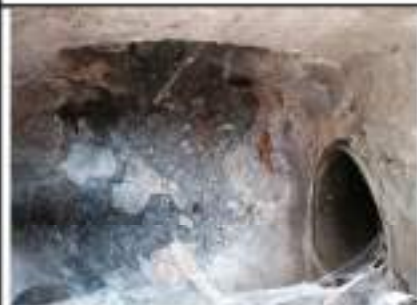
Arqueta en mal estado de conservación con los paramentos erosionados por el flujo de vertido que se evacúa, además su culatón plano favorece la retención de sólidos en la arqueta.

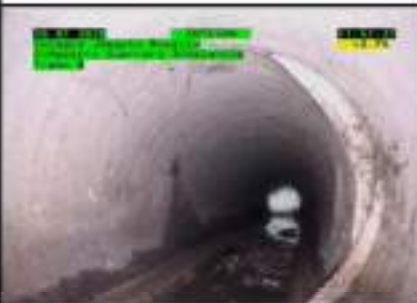
### TRAMO 8

Tubular de polietileno forzado que ha provocado el pliegue del material, y junta abierta a la llegada a la arqueta 10.

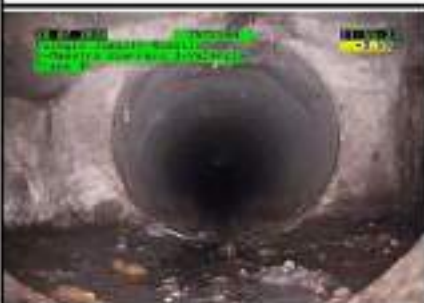
### ARQUETA 14

Arqueta en mal estado de conservación con los paramentos erosionados por el flujo de vertido que se evacúa, además su culatón plano favorece la retención de sólidos en la arqueta.

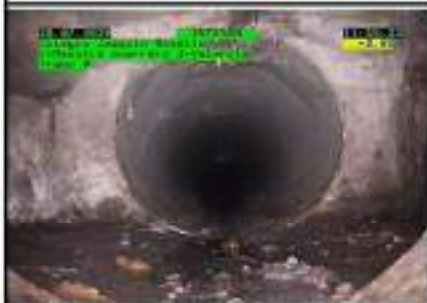
Arqueta en mal estado de conservación con los paramentos erosionados por el flujo de vertido que se evacúa, además su culatón plano favorece la retención de sólidos en la arqueta.

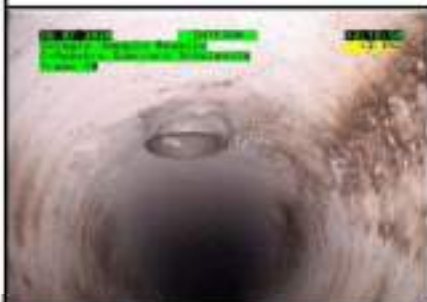
### TRAMO 10

Tubular emboquillado de forma inadecuada sobre el tubular de polietileno del tramo 10.

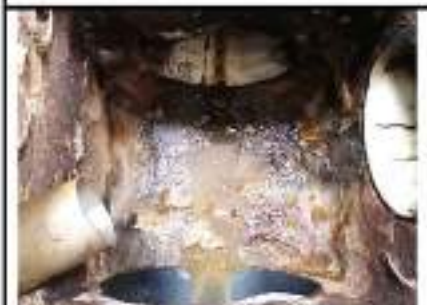
### ARQUETA 18

Arqueta en mal estado de conservación con los paramentos erosionados por el flujo de vertido que se evacúa, además su culatón plano favorece la retención de sólidos en la arqueta.

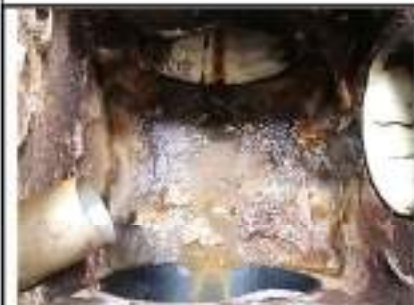
Arqueta en mal estado de conservación con los paramentos erosionados por el flujo de vertido que se evacúa, además su culatón plano favorece la retención de sólidos en la arqueta.

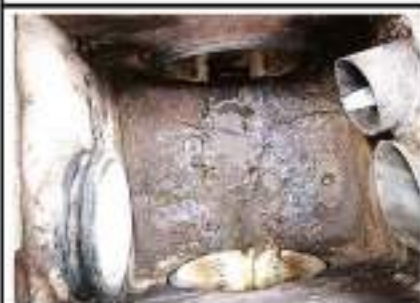
### ARQUETA 19

Arqueta en mal estado de conservación con los paramentos erosionados por el flujo de vertido que se evacúa, además su culatón plano favorece la retención de sólidos en la arqueta.

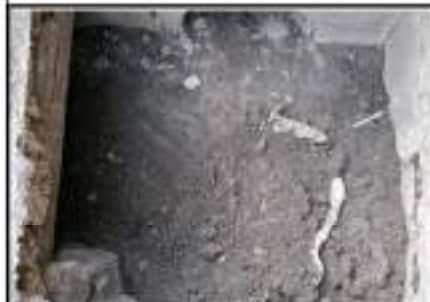
Arqueta en mal estado de conservación con los paramentos erosionados por el flujo de vertido que se evacúa, además su culatón plano favorece la retención de sólidos en la arqueta.

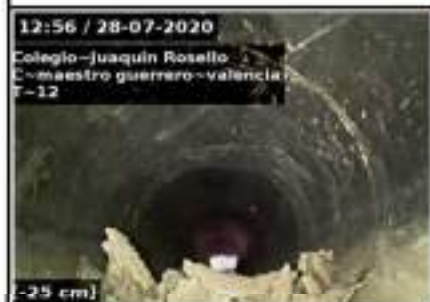
### TRAMO 12

Tramo con restos de tierra acumulada en el interior, se recomienda realizar una limpieza exhaustiva con equipo de alta presión para extraer la tierra del interior.

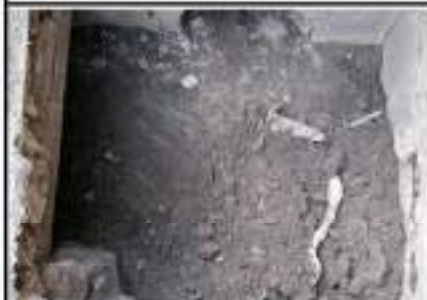
Arqueta en mal estado de conservación con los paramentos erosionados por el flujo de vertido que se evacúa, además su culatón plano favorece la retención de sólidos en la arqueta.

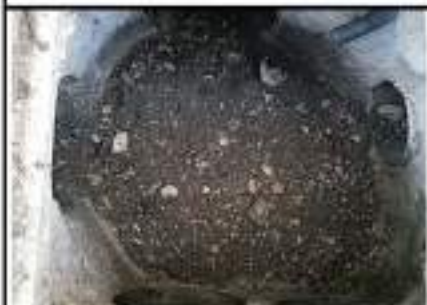
### ARQUETA 3

Arqueta en mal estado de conservación con los paramentos erosionados por el flujo de vertido que se evacúa, además su culatón plano favorece la retención de sólidos en la arqueta.

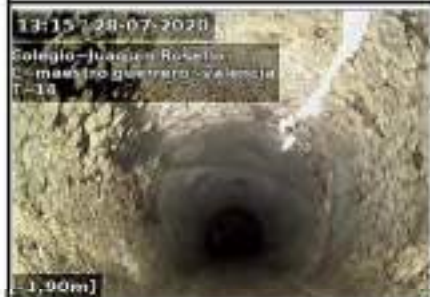
### TRAMO 14

Tramo formado por tubulares de hormigón con desgaste mecánico de su estructura por el flujo del vertido que se evacúa y las juntas abiertas ocasionando filtraciones de agua al terreno.

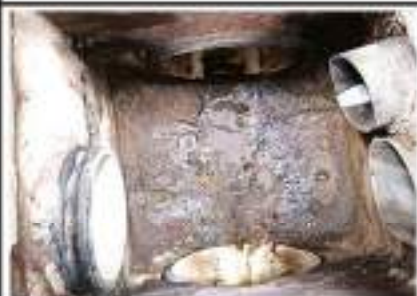
Arqueta en mal estado de conservación con los paramentos erosionados por el flujo de vertido que se evacúa, además su culatón plano favorece la retención de sólidos en la arqueta.

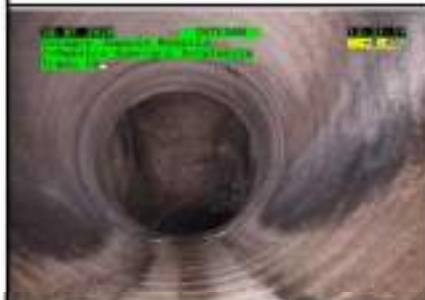
### TRAMO 15

Tramo sin anomalías reseñables a la vista de la cámara de inspección.

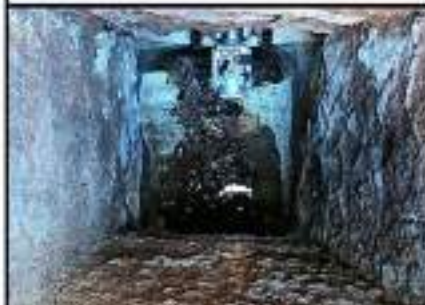
### ARQUETA 15

Arqueta previa al colector municipal, en mal estado conservación con los paramentos verticales y culatón erosionados por el flujo del vertido que se evacúa, debido a su profundidad y reducido acceso no es posible realizar labores de mantenimiento sobre la arqueta.

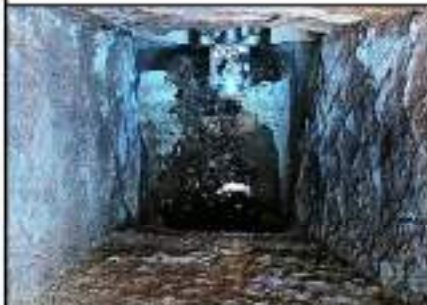
Arqueta previa al colector municipal, en mal estado conservación con los paramentos verticales y culatón erosionados por el flujo del vertido que se evacúa, debido a su profundidad y reducido acceso no es posible realizar labores de mantenimiento sobre la arqueta.

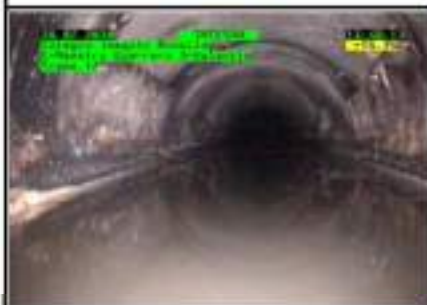
### TRAMO 17

Tramo de acometida en carga de agua debido posiblemente a que el colector municipal presenta retenciones. Además se observa que el tubo de polietileno está cortado en la clave.

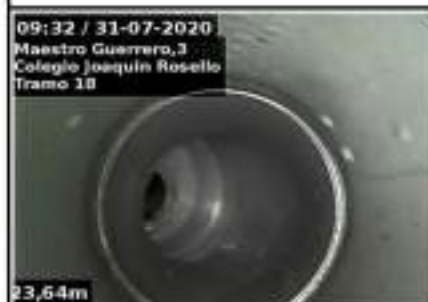
Conexión con fuente sin anomalías reseñables a la vista de la cámara de inspección.

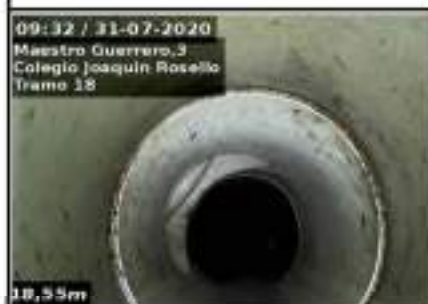
#### TRAMO 18

Tramo sin anomalías reseñables a la vista de la cámara de inspección.

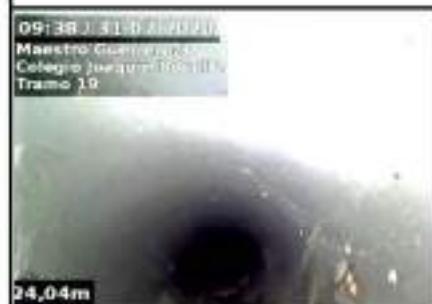
Punto hasta el que accedimos con la cámara de inspección.

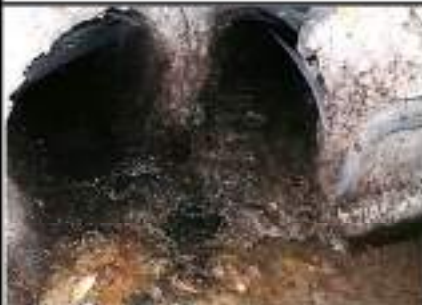
Arqueta en mal estado de conservación con los paramentos erosionados por el flujo de vertido que se evacúa, además su culatón plano favorece la retención de sólidos en la arqueta.

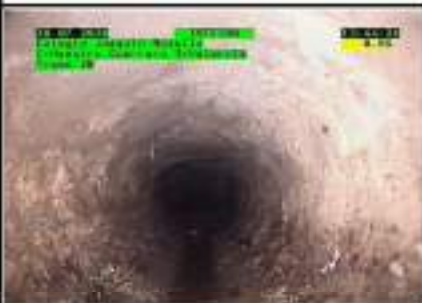
### TRAMO 20

Tramo formado por tubulares de hormigón con desgaste mecánico de su estructura por el flujo del vertido que se evacúa y las juntas abiertas ocasionando filtraciones de agua al terreno.

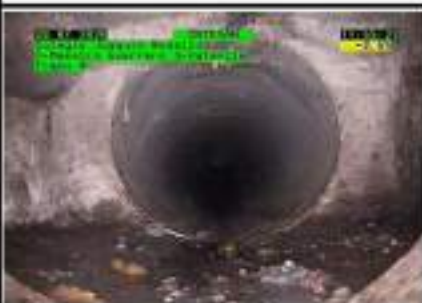
### ARQUETA 14

Arqueta en mal estado de conservación con los paramentos erosionados por el flujo de vertido que se evacúa, además su culatón plano favorece la retención de sólidos en la arqueta.

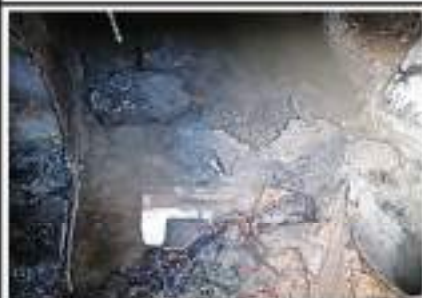
#### ARQUETA 16

Arqueta en mal estado de conservación con los paramentos erosionados por el flujo de vertido que se evacúa, además su culatón plano y fisurado favorece la retención de sólidos en la arqueta y provoca filtraciones de agua al terreno.

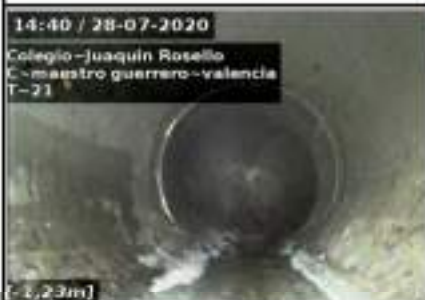
#### TRAMO 21

Tramo sin anomalías reseñables a la vista de la cámara de inspección.

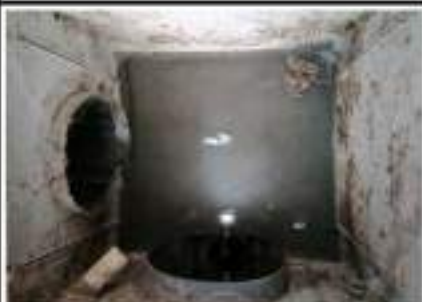
#### ARQUETA 13

Arqueta de PVC con decantador de arenas, provocando la retención de sólidos en su interior. Este tipo de arquetas requieren de un mantenimiento periódico para extraer los sólidos que quedan acumulados en el culatón.

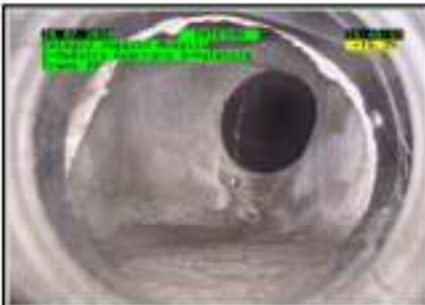
#### ARQUETA 12

Arqueta a pie de bajante en mal estado de conservación con los paramentos erosionados por el flujo de vertido que se evacúa, además su culatón plano favorece la retención de sólidos en la arqueta.

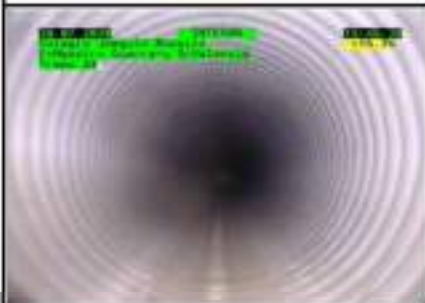
#### TRAMO 22

Tramo sin anomalías reseñables a la vista de la cámara de inspección.

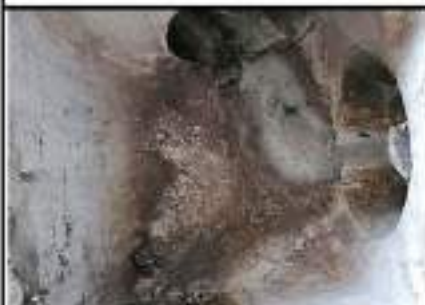
#### ARQUETA 10

Arqueta sin anomalías reseñables.

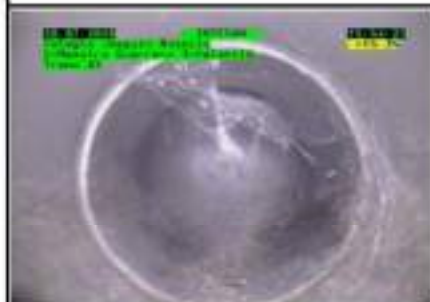
Pie de bajante sin anomalías reseñables a la vista de la cámara de inspección.

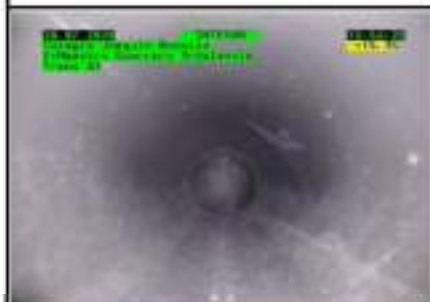
### TRAMO 23

Tramo sin anomalías reseñables a la vista de la cámara de inspección.

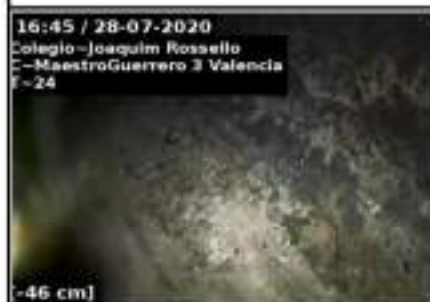
Conexión con sumidero

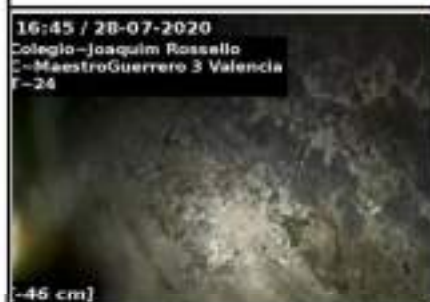
### TRAMO 24

Tramo sin anomalías reseñables a la vista de la cámara de inspección.

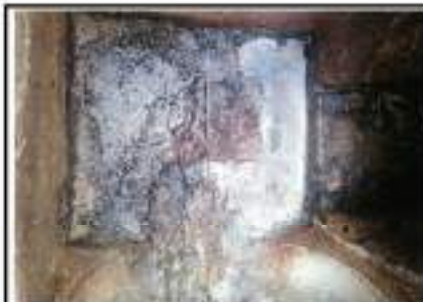
#### ARQUETA 17

Arqueta en mal estado de conservación con los paramentos erosionados por el flujo de vertido que se evacúa, además su culatón plano favorece la retención de sólidos en la arqueta.

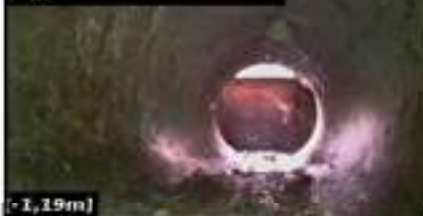
#### TRAMO 25

Tubular emboquillado en la clave.

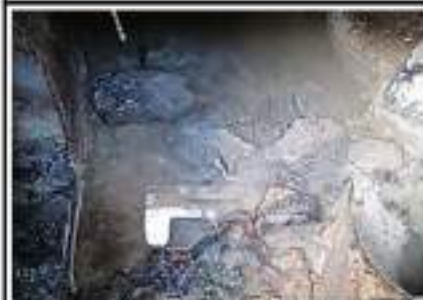
#### ARQUETA 16

Arqueta en mal estado de conservación con los paramentos erosionados por el flujo de vertido que se evacúa, además su culatón plano y fisurado favorece la retención de sólidos en la arqueta y provoca filtraciones de agua al terreno.

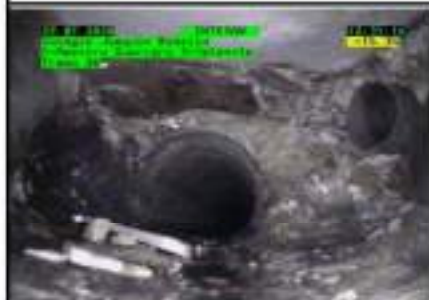
Arqueta en mal estado de conservación con los paramentos erosionados por el flujo de vertido que se evacúa, además su culatón plano favorece la retención de sólidos en la arqueta.

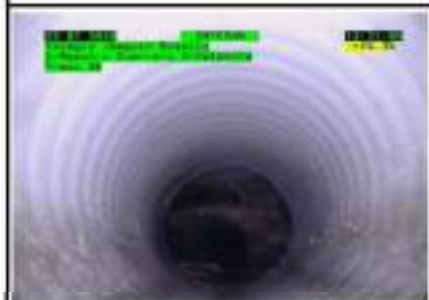
### TRAMO 26

Tramo sin anomalías reseñables a la vista de la cámara de inspección.

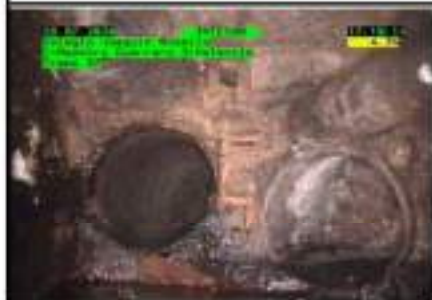
Arqueta a pie de bajante en mal estado de conservación con los paramentos erosionados por el flujo de vertido que se evacúa, además su culatón plano y fisurado favorece la retención de sólidos en la arqueta y provoca filtraciones de agua al terreno.

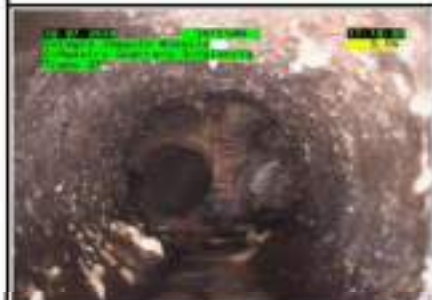
#### TRAMO 27

Tramo formado por tubulares de hormigón con desgaste mecánico de su estructura por el flujo del vertido que se evacúa y las juntas abiertas ocasionando filtraciones de agua al terreno.

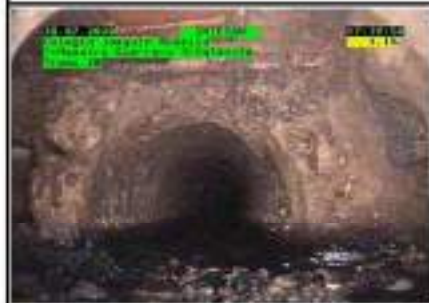
Arqueta en mal estado de conservación con los paramentos erosionados por el flujo de vertido que se evacúa, además su culatón plano y fisurado favorece la retención de sólidos en la arqueta y provoca filtraciones de agua al terreno.

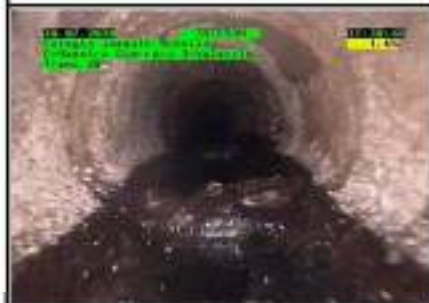
### TRAMO 28

Tramo formado por tubulares de hormigón con desgaste mecánico de su estructura por el flujo del vertido que se evacúa y las juntas abiertas ocasionando filtraciones de agua al terreno.

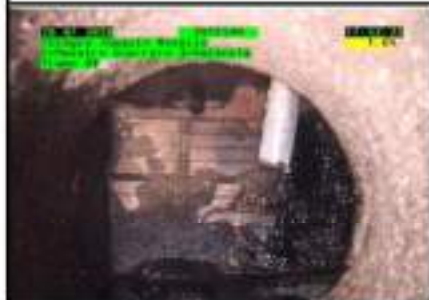
Arqueta a pie de bajante en mal estado de conservación con los paramentos erosionados por el flujo de vertido que se evacúa, además su culatón plano y fisurado favorece la retención de sólidos en la arqueta y provoca filtraciones de agua al terreno.

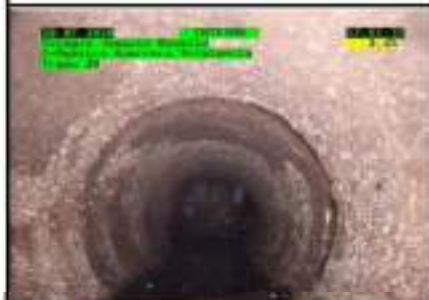
### TRAMO 29

Tramo formado por tubulares de hormigón con desgaste mecánico de su estructura por el flujo del vertido que se evacúa y las juntas abiertas ocasionando filtraciones de agua al terreno.

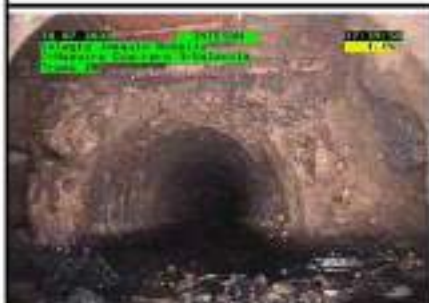
### ARQUETA 39

Arqueta en mal estado de conservación con los paramentos erosionados por el flujo de vertido que se evacúa, además su culatón plano y fisurado favorece la retención de sólidos en la arqueta y provoca filtraciones de agua al terreno.

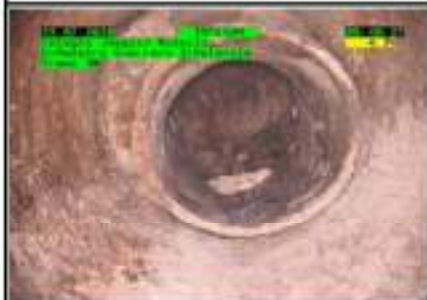
Pie de bajante formado por tubulares de cemento con desgaste mecánico de su estructura por el flujo del vertido que se evacúa y las juntas abiertas ocasionando filtraciones de agua al terreno.

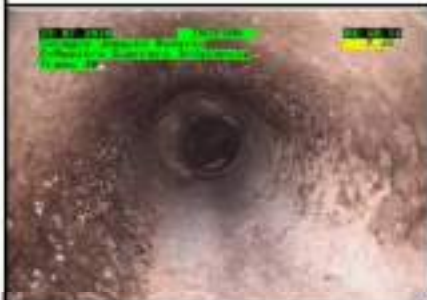
#### TRAMO 30

Tramo formado por tubulares de hormigón con desgaste mecánico de su estructura por el flujo del vertido que se evacúa y las juntas abiertas ocasionando filtraciones de agua al terreno.

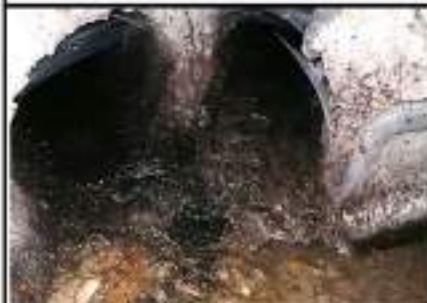
#### ARQUETA 20

Arqueta en mal estado de conservación con los paramentos erosionados por el flujo de vertido que se evacúa, además su culatón plano favorece la retención de sólidos en la arqueta.

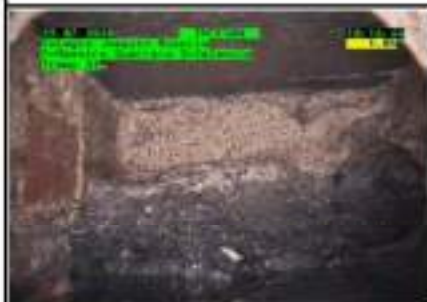
Arqueta en mal estado de conservación con los paramentos erosionados por el flujo de vertido que se evacúa, además su culatón plano favorece la retención de sólidos en la arqueta.

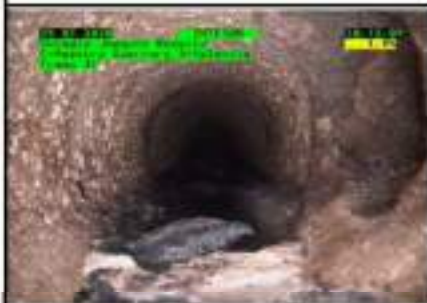
### TRAMO 31

Tramo formado por tubulares de hormigón con desgaste mecánico de su estructura por el flujo del vertido que se evacúa y las juntas abiertas ocasionando filtraciones de agua al terreno. Además le acomete un tubo a la derecha.

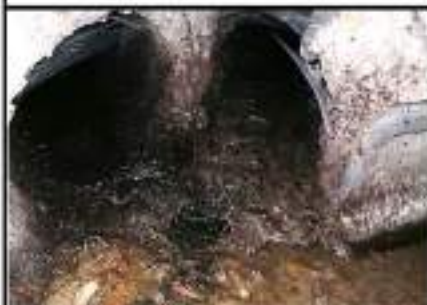
### ARQUETA 20

Arqueta en mal estado de conservación con los paramentos erosionados por el flujo de vertido que se evacúa, además su culatón plano favorece la retención de sólidos en la arqueta.

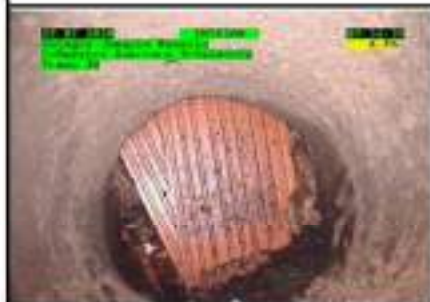
Tramo condenado a la vista de la cámara de inspección.

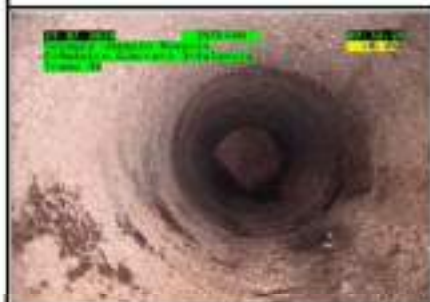
### TRAMO 37

Tramo condenado a la vista de la cámara de inspección.

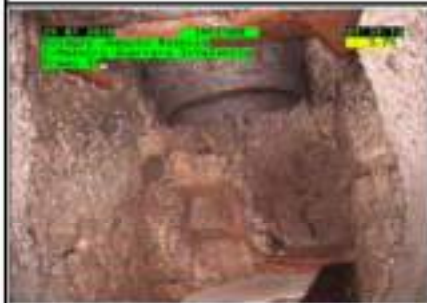
Arqueta a pie de bajante en mal estado de conservación con los paramentos erosionados por el flujo de vertido que se evacúa, además su culatón plano y fisurado favorece la retención de sólidos en la arqueta y provoca filtraciones de agua al terreno.

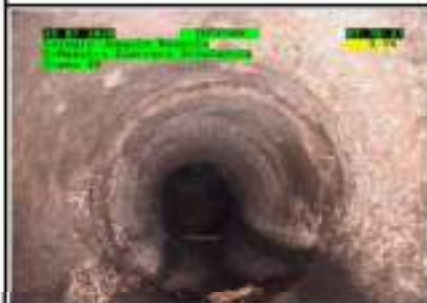
#### TRAMO 33

Tramo formado por tubulares de hormigón con desgaste mecánico de su estructura por el flujo del vertido que se evacúa y las juntas abiertas ocasionando filtraciones de agua al terreno.

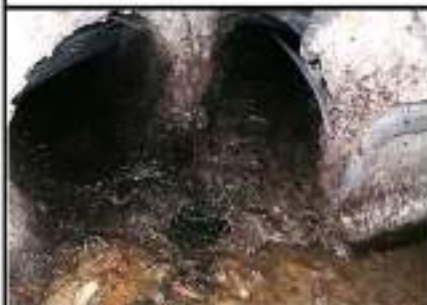
#### ARQUETA 20

Arqueta en mal estado de conservación con los paramentos erosionados por el flujo de vertido que se evacúa, además su culatón plano favorece la retención de sólidos en la arqueta.

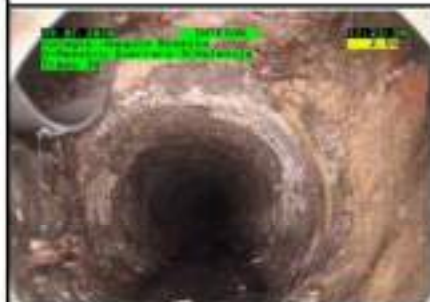
Arqueta en mal estado de conservación con los paramentos erosionados por el flujo de vertido que se evacúa, además su culatón plano favorece la retención de sólidos en la arqueta.

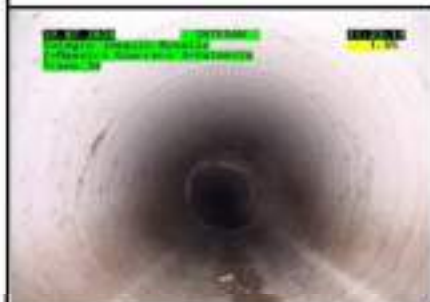
### TRAMO 34

Tramo sin anomalías reseñables a la vista de la cámara de inspección.

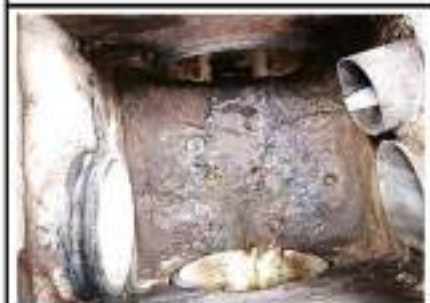
### ARQUETA 19

Arqueta en mal estado de conservación con los paramentos erosionados por el flujo de vertido que se evacúa, además su culatón plano favorece la retención de sólidos en la arqueta.

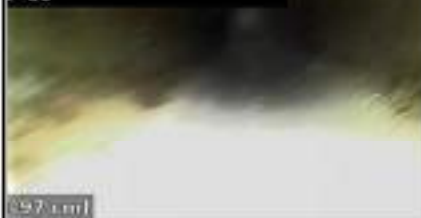
12:15 / 29-07-2020  
 Colegio-Joaquín Roselló  
 C-Maestro Guerrero 3 Valencia  
 T-36

Pie de bajante sin anomalías reseñables a la vista de la cámara de inspección.

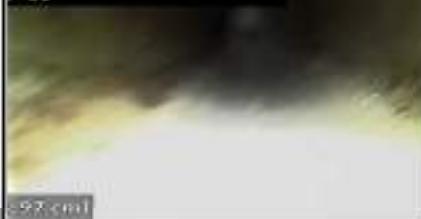
### TRAMO 36

Tramo sin anomalías reseñables a la vista de la cámara de inspección.

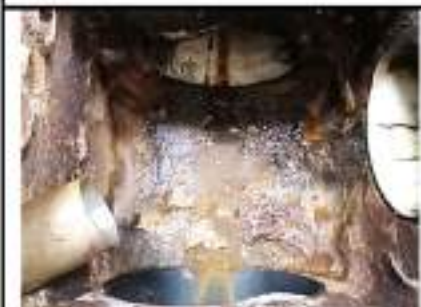
### ARQUETA 18

Arqueta en mal estado de conservación con los paramentos erosionados por el flujo de vertido que se evacúa, además su culatón plano favorece la retención de sólidos en la arqueta.

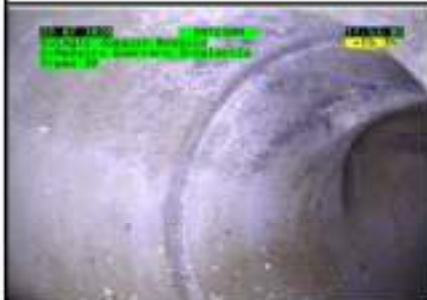
Pie de bajante sin anomalías reseñables a la vista de la cámara de inspección.

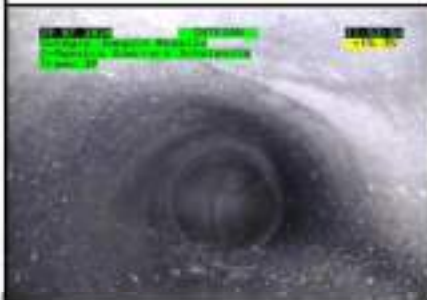
#### TRAMO 37

Tramo sin anomalías reseñables a la vista de la cámara de inspección.

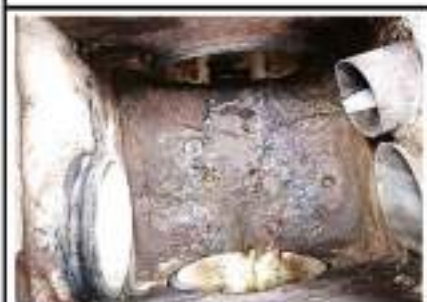
#### ARQUETA 19

Arqueta en mal estado de conservación con los paramentos erosionados por el flujo de vertido que se evacúa, además su culatón plano favorece la retención de sólidos en la arqueta.

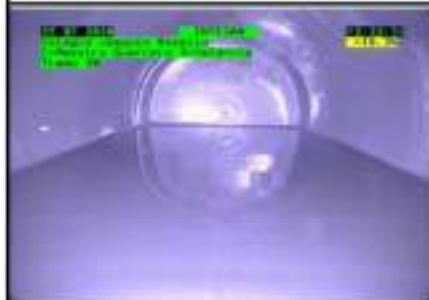
Tramo condenado.

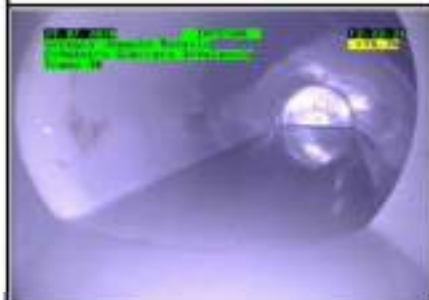
#### TRAMO 38

Tramo condenado.

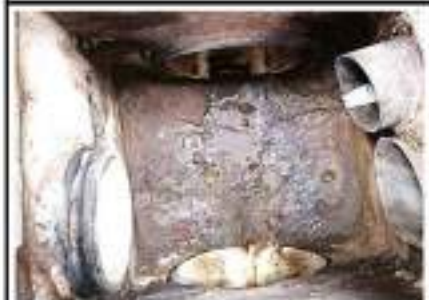
#### ARQUETA 19

Arqueta en mal estado de conservación con los paramentos erosionados por el flujo de vertido que se evacúa, además su culatón plano favorece la retención de sólidos en la arqueta.

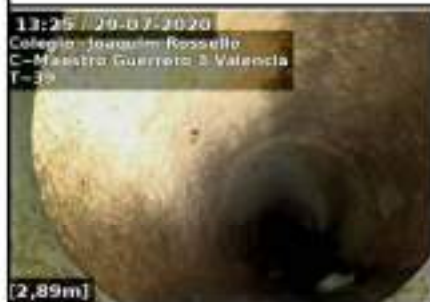
Conexión inadecuada entre el colector colgado construido con tubería de PVC, y el tramo de acometida ejecutado en hormigón, que puede ocasionar filtraciones de agua al terreno.

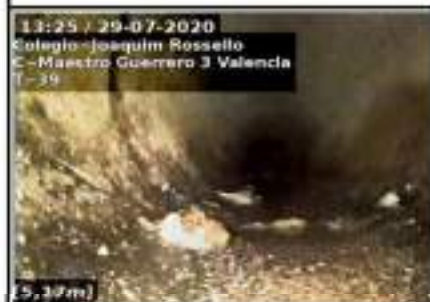
### TRAMO 39

Tramo formado por tubulares de hormigón con desgaste mecánico de su estructura por el flujo del vertido que se evacúa y las juntas abiertas ocasionando filtraciones de agua al terreno.

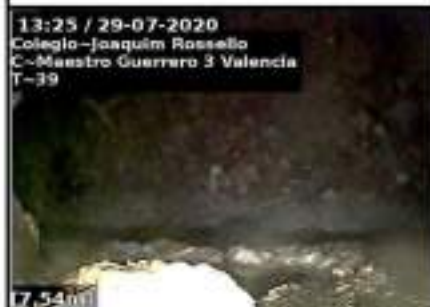
### COLECTOR MUNICIPAL

Conexión de tramo de acometida con el tubular del colector municipal.

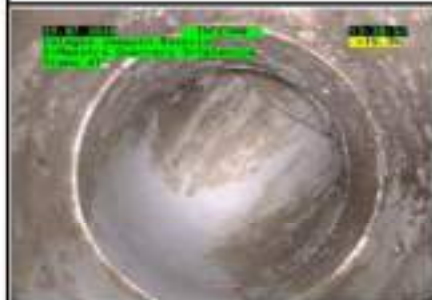
Pie de bajante sin anomalías reseñables a la vista de la cámara de inspección.

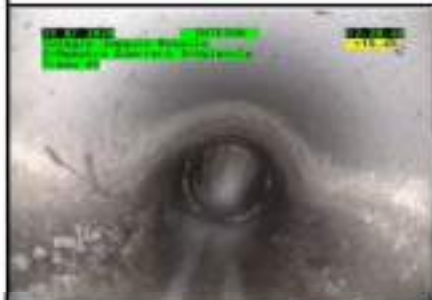
#### TRAMO 41

Tramo sin anomalías reseñables a la vista de la cámara de inspección.

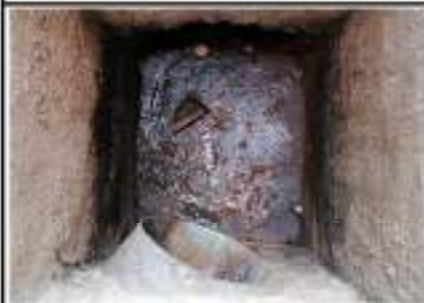
Arqueta en mal estado de conservación con los paramentos erosionados por el flujo de vertido que se evacúa, además su culatón plano favorece la retención de sólidos en la arqueta.

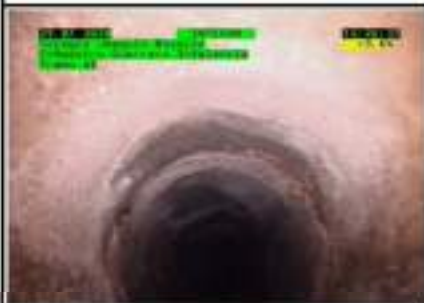
### TRAMO 42

Tramo formado por tubulares de hormigón con desgaste mecánico de su estructura por el flujo del vertido que se evacúa y las juntas abiertas ocasionando filtraciones de agua al terreno.

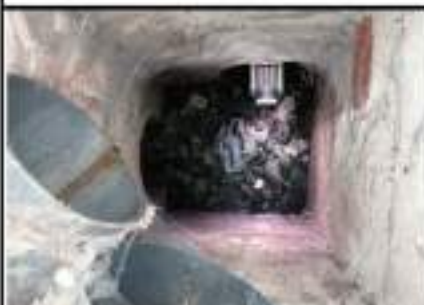
### ARQUETA 23

Arqueta en mal estado de conservación con los paramentos erosionados por el flujo de vertido que se evacúa, además su culatón plano favorece la retención de sólidos en la arqueta.

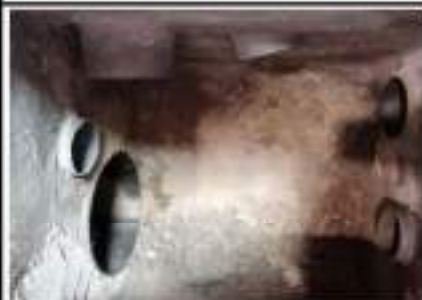
Arqueta en mal estado de conservación con los paramentos erosionados por el flujo de vertido que se evacúa, además su culatón plano favorece la retención de sólidos en la arqueta.

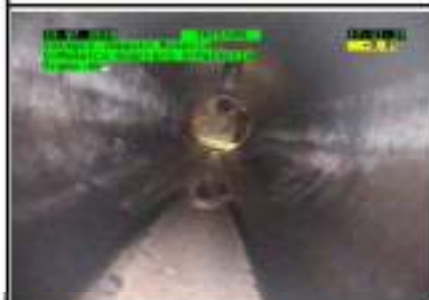
### TRAMO 45

Tramo con tubular emboquillado de forma inadecuada a las 12.

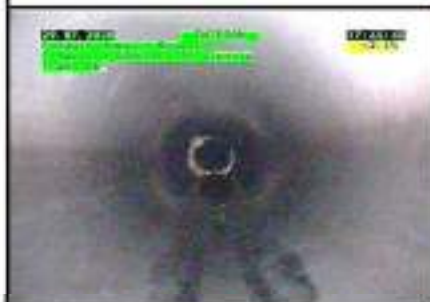
### TRAMO 46

Tramo sin anomalías reseñables a la vista de la cámara de inspección.

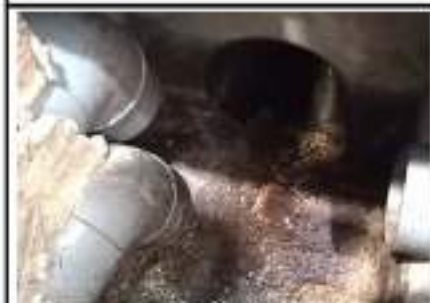
### ARQUETA 27

Arqueta en mal estado de conservación con los paramentos erosionados por el flujo de vertido que se evacúa, además su culatón plano favorece la retención de sólidos en la arqueta.

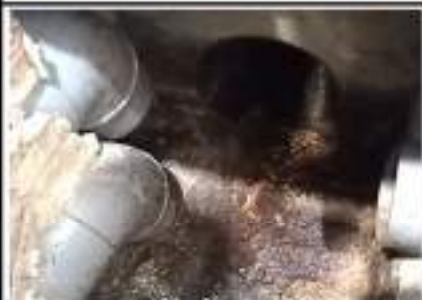
Arqueta en mal estado de conservación con los paramentos erosionados por el flujo de vertido que se evacúa, además su culatón plano favorece la retención de sólidos en la arqueta.

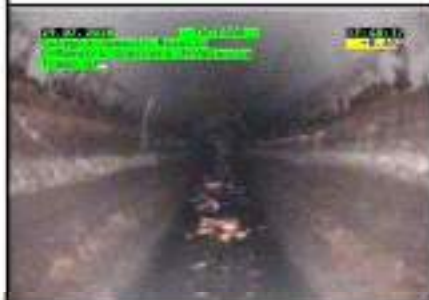
### TRAMO 47

Tramo sin anomalías reseñables a la vista de la cámara de inspección.

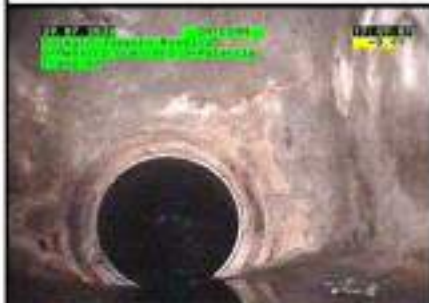
### ARQUETA 28

Arqueta en mal estado de conservación con los paramentos erosionados por el flujo de vertido que se evacúa, además su culatón plano favorece la retención de sólidos en la arqueta.

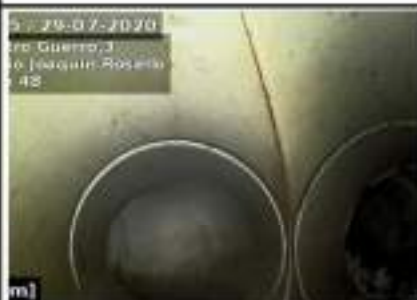
Tramo sin anomalías reseñables a la vista de la cámara de inspección.

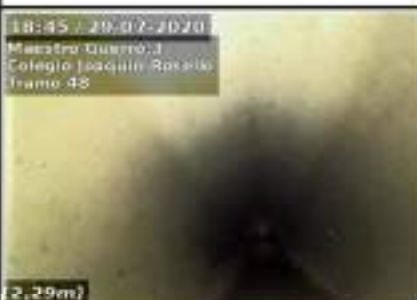
#### TRAMO 48

Tramo sin anomalías reseñables a la vista de la cámara de inspección.

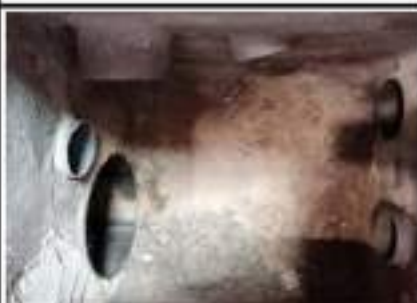
#### ARQUETA 26

Arqueta en mal estado de conservación con los paramentos erosionados por el flujo de vertido que se evacúa, además su cunilón plano favorece la retención de sólidos en la arqueta.

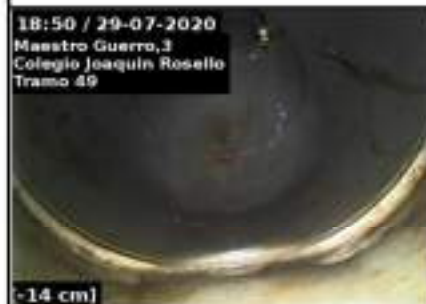
Conexión inadecuada con la rejilla, sin pieza reductora que asegure la estanquidad del tramo.

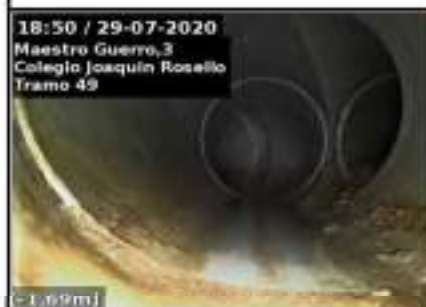
### TRAMO 49

Tramo sin anomalías reseñables a la vista de la cámara de inspección.

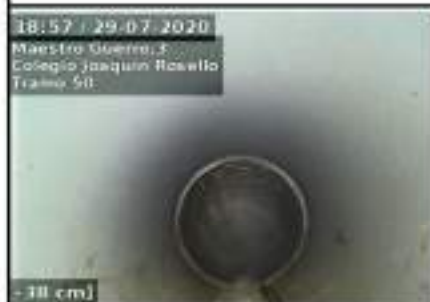
Pie de bajante sin anomalías reseñables a la vista de la cámara de inspección.

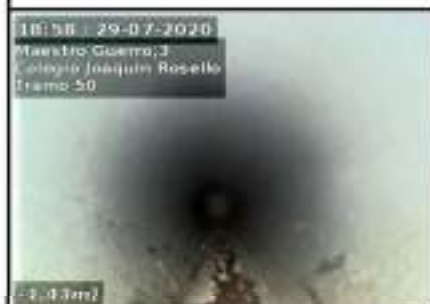
### TRAMO 50

Tramo sin anomalías reseñables a la vista de la cámara de inspección.

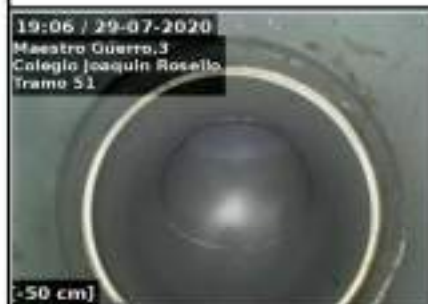
Conexión sin anomalías reseñables a la vista de la cámara de inspección.

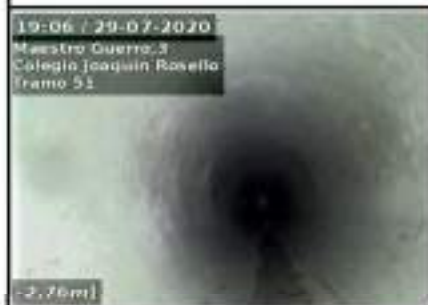
### TRAMO 51

Tramo sin anomalías reseñables a la vista de la cámara de inspección.

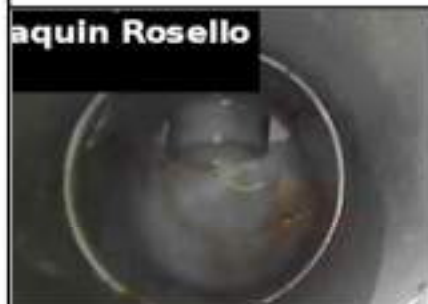
Conexión inadecuada con la rejilla, sin pieza reductora que asegure la estanquidad del tramo.

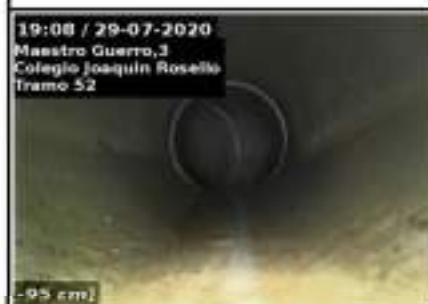
### TRAMO 52

Tramo sin anomalías reseñables a la vista de la cámara de inspección.

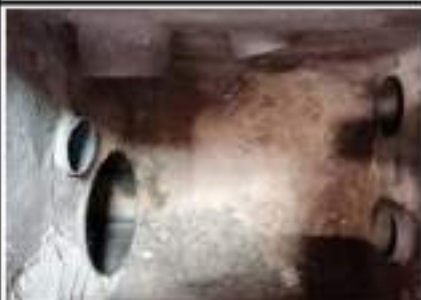
#### ARQUETA 26

Arqueta en mal estado de conservación con los paramentos erosionados por el flujo de vertido que se evacúa, además su culatón plano favorece la retención de sólidos en la arqueta.

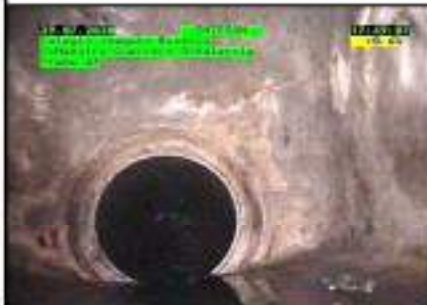
Arqueta en mal estado de conservación con los paramentos erosionados por el flujo de vertido que se evacúa, además su culatón plano favorece la retención de sólidos en la arqueta.

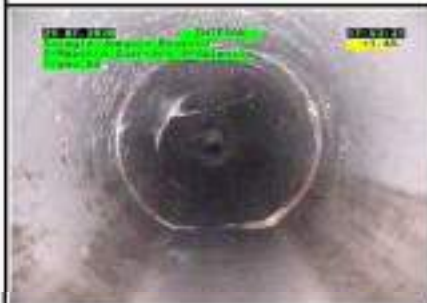
### TRAMO 54

Tramo sin anomalías reseñables a la vista de la cámara de inspección.

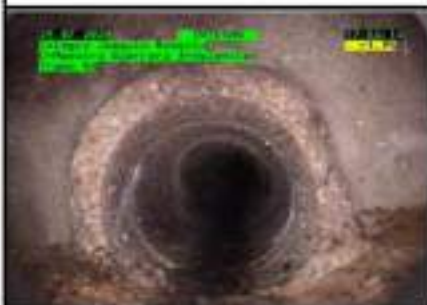
### ARQUETA 30

Arqueta en mal estado de conservación con los paramentos erosionados por el flujo de vertido que se evacúa, además su culatón plano favorece la retención de sólidos en la arqueta.

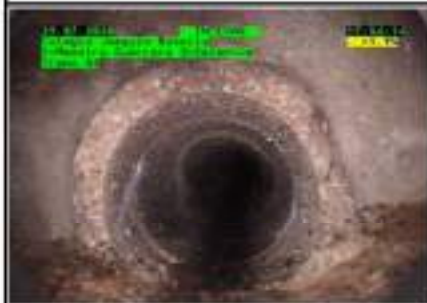
Arqueta en mal estado de conservación con los paramentos erosionados por el flujo de vertido que se evacúa, además su culatón plano favorece la retención de sólidos en la arqueta.

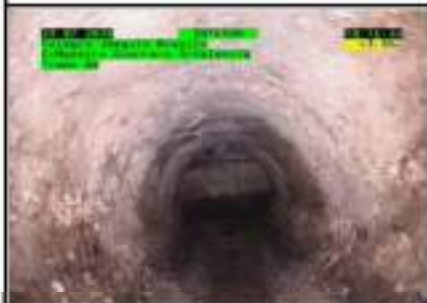
### TRAMO 55

Tramo formado por tubulares de hormigón con desgaste mecánico de su estructura por el flujo del vertido que se evacúa y las juntas abiertas ocasionando filtraciones de agua al terreno.

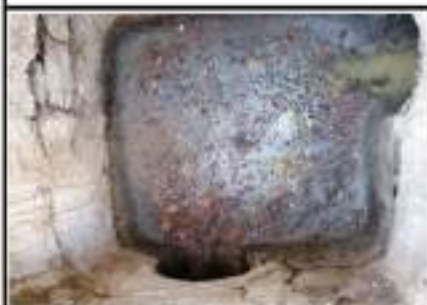
### POZO 2

Pozo municipal al que vierte la acometida del tramo 55. Se observa en mal estado de conservación con fisuras perimetrales en las paredes.

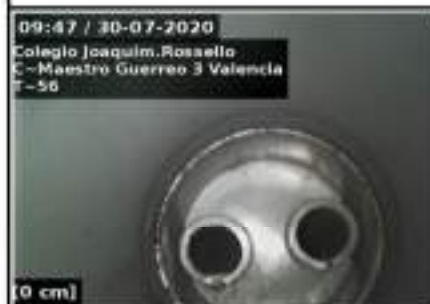
Conexión sin anomalías reseñables a la vista de la cámara de inspección.

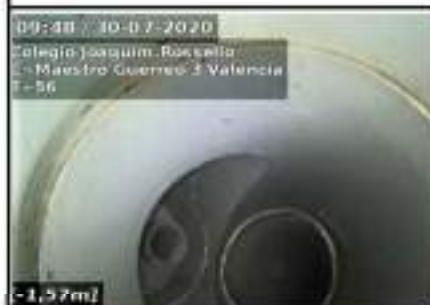
### TRAMO 56

Tramo sin anomalías reseñables a la vista de la cámara de inspección.

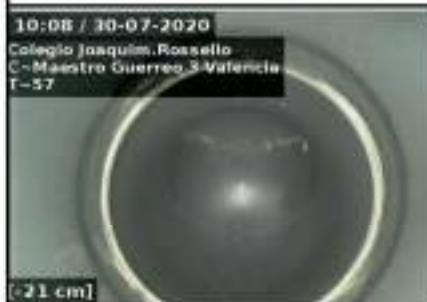
Pie de bajante sin anomalías reseñables a la vista de la cámara de inspección.

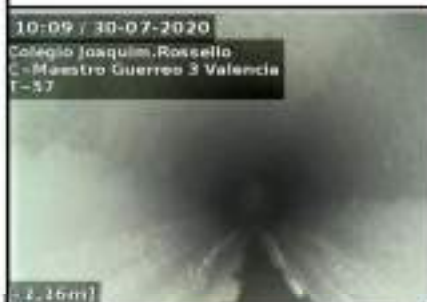
### TRAMO 57

Tramo sin anomalías reseñables a la vista de la cámara de inspección.

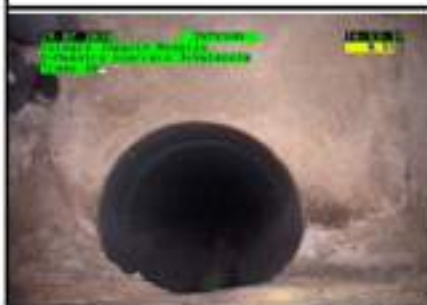
### ARQUETA 25

Arqueta en mal estado de conservación con los paramentos erosionados por el flujo de vertido que se evacúa, además su cunilón plano favorece la retención de sólidos en la arqueta.

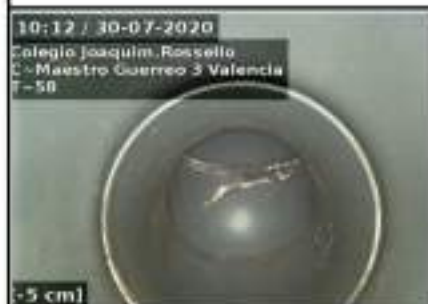
Pie de bajante sin anomalías reseñables a la vista de la cámara de inspección.

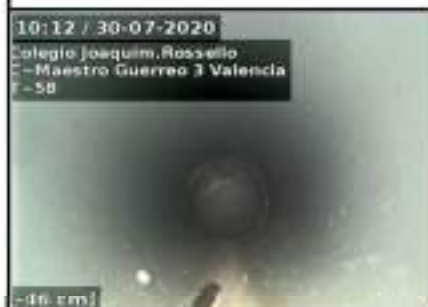
### TRAMO 58

Tramo sin anomalías reseñables a la vista de la cámara de inspección.

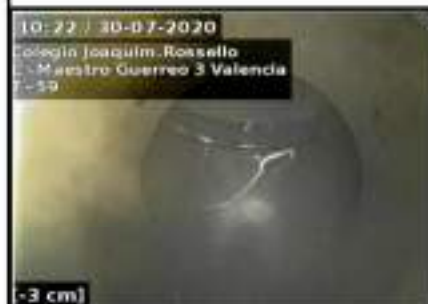
Pie de bajante sin anomalías reseñables a la vista de la cámara de inspección.

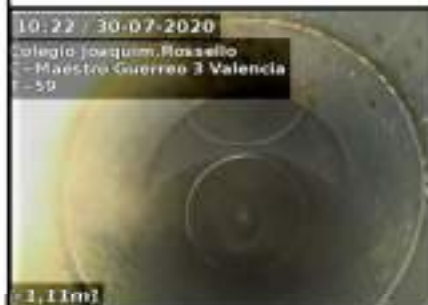
#### TRAMO 59

Tramo sin anomalías reseñables a la vista de la cámara de inspección.

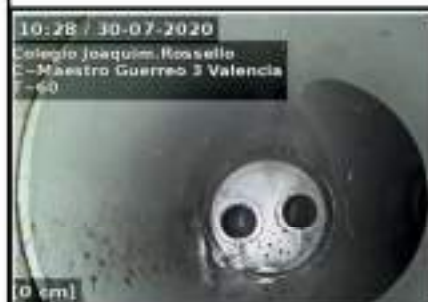
Tramo sin anomalías reseñables a la vista de la cámara de inspección.

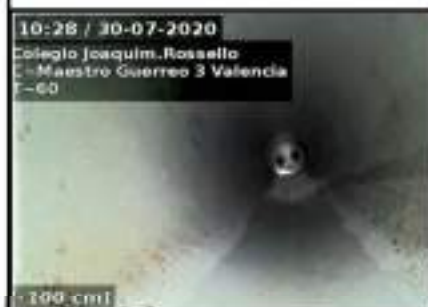
#### TRAMO 60

Tramo sin anomalías reseñables a la vista de la cámara de inspección.

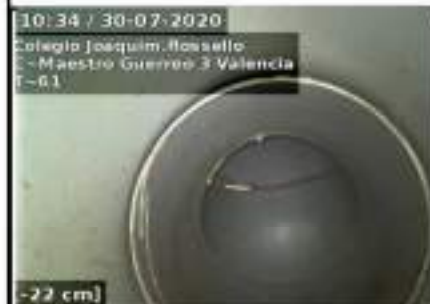
Pie de bajante sin anomalías reseñables a la vista de la cámara de inspección.
