Informe técnico

## INFORME DE INSPECCIÓN

NÚMERO DE INFORME DE C.C.TV:	2710-27	FECHA:	lunes, 27 de julio de 2020
OPERADORES DE CÁMARA:	LEAL,RO	DIRECCIÓN:	Calle Maestro Guerrero, 3 - Colegio Joaquín Roselló
MOTIVO DE LA INSPECCIÓN:	REVISIÓN	POBLACIÓN:	Valencia 46008
TIPO DE RED DE SANEAMIENTO:	MIXTA	LOCALIZACIÓN:	Interior del Edificio y Patio
NOMBRE EN VÍDEO Y PLANO:	TRAMO 1	NÚMERO DE HOJA:	1 de 88

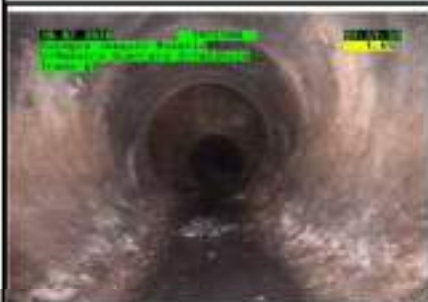
### TRAMO 62

Tramo formado por tubulares de hormigón con desgaste mecánico de su estructura por el flujo del vertido que se evacúa y las juntas abiertas ocasionando filtraciones de agua al terreno.

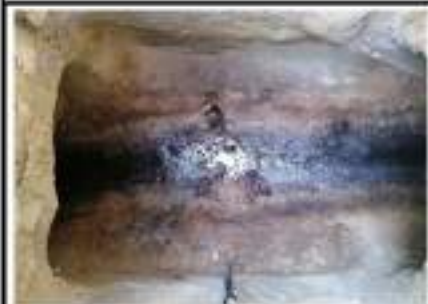
### ARQUETA 32

Arqueta previa al colector municipal, en mal estado conservación con los paramentos verticales y culatón erosionados por el flujo del vertido que se evacúa, debido a su profundidad y reducido acceso no es posible realizar labores de mantenimiento sobre la arqueta.

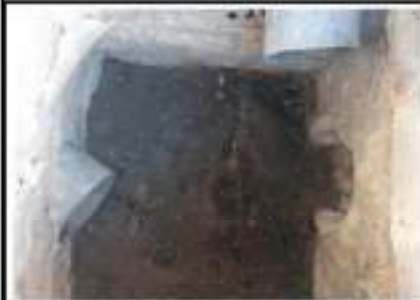
Arqueta en mal estado de conservación con los paramentos erosionados por el flujo de vertido que se evacúa, además su culatón plano favorece la retención de sólidos en la arqueta.

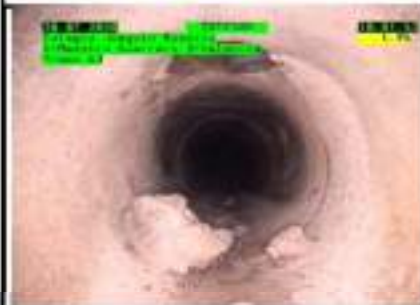
### TRAMO 63

Tramo formado por tubulares de hormigón con desgaste mecánico de su estructura por el flujo del vertido que se evacúa y las juntas abiertas ocasionando filtraciones de agua al terreno. Además tiene un tubo emboquillado a las 12.

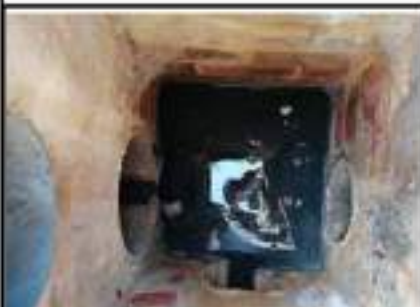
### ARQUETA 33

Arqueta en mal estado de conservación con los paramentos erosionados por el flujo de vertido que se evacúa, además su culatón plano favorece la retención de sólidos en la arqueta.

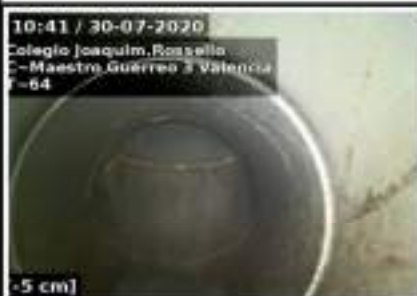
Pie de bajante sin anomalías reseñables a la vista de la cámara de inspección.

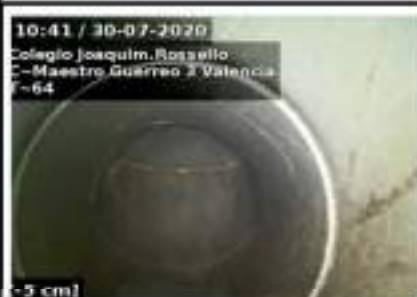
#### TRAMO 64

Tramo sin anomalías reseñables a la vista de la cámara de inspección.

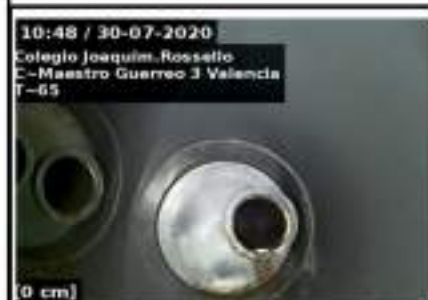
Tramo sin anomalías reseñables a la vista de la cámara de inspección.

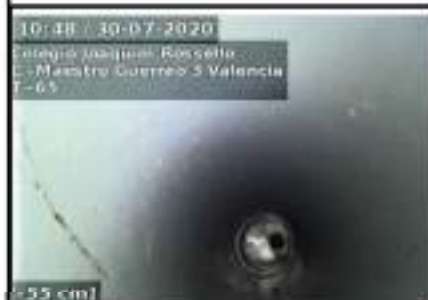
#### TRAMO 65

Tramo sin anomalías reseñables a la vista de la cámara de inspección.

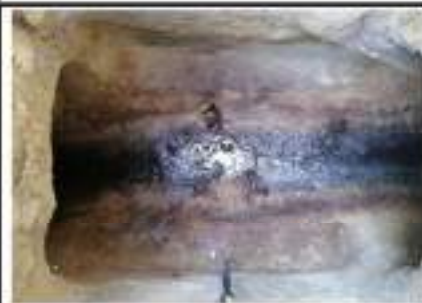
Arqueta previa al colector municipal, en mal estado conservación con los paramentos verticales y culatón erosionados por el flujo del vertido que se evacúa, debido a su profundidad y reducido acceso no es posible realizar labores de mantenimiento sobre la arqueta.

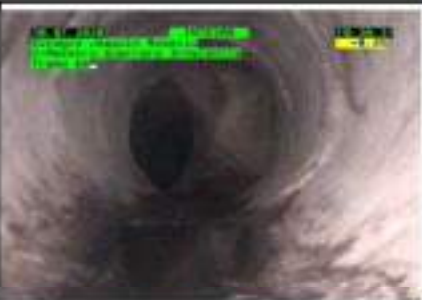
### TRAMO 66

Tramo formado por tubulares de hormigón con desgaste mecánico de su estructura por el flujo del vertido que se evacúa y las juntas abiertas ocasionando filtraciones de agua al terreno.

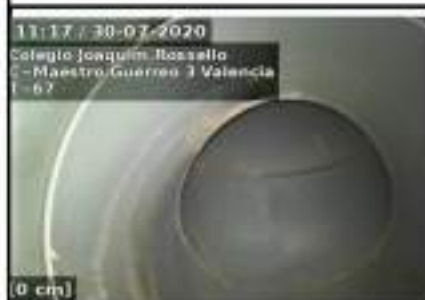
Pie de bajante sin anomalías reseñables a la vista de la cámara de inspección.

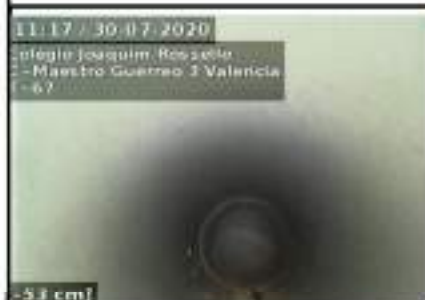
#### TRAMO 67

Tramo sin anomalías reseñables a la vista de la cámara de inspección.

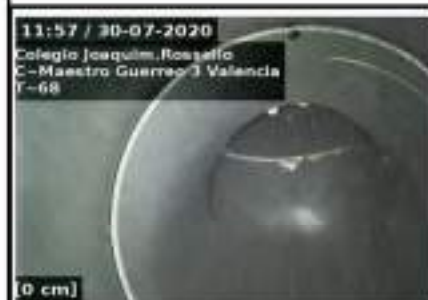
Conexión con inodoro sin anomalías reseñables a la vista de la cámara de inspección.

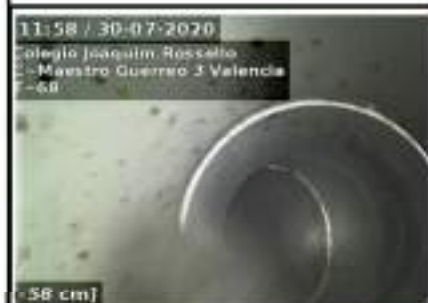
### TRAMO 68

Tramo sin anomalías reseñables a la vista de la cámara de inspección.

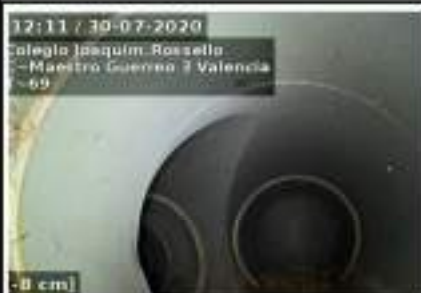
Tramo sin anomalías reseñables a la vista de la cámara de inspección.

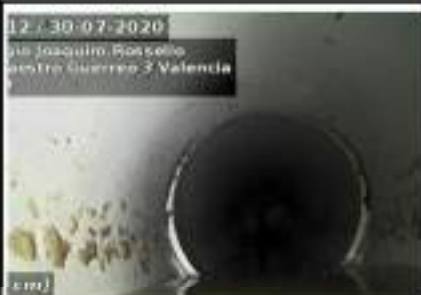
#### TRAMO 69

Tramo sin anomalías reseñables a la vista de la cámara de inspección.

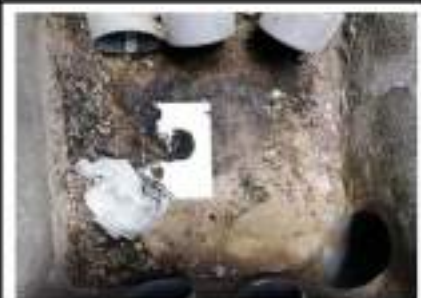
#### ARQUETA 29

Arqueta en mal estado de conservación con los paramentos erosionados por el flujo de vertido que se evacúa, además su culatón plano favorece la retención de sólidos en la arqueta.

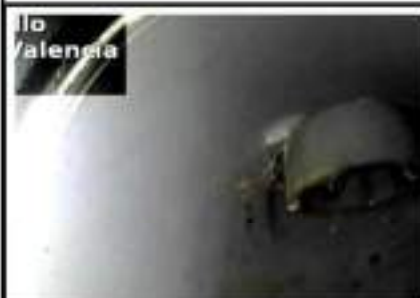
Conexión inadecuada con la rejilla, sin pieza reductora que asegure la estanquidad del tramo.

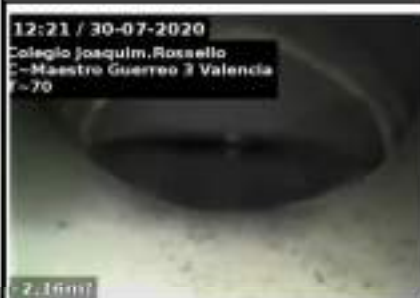
#### TRAMO 70

Tramo sin anomalías reseñables a la vista de la cámara de inspección.

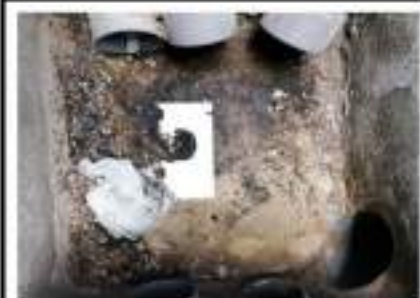
#### ARQUETA 29

Arqueta en mal estado de conservación con los paramentos erosionados por el flujo de vertido que se evacúa, además su culatón plano favorece la retención de sólidos en la arqueta.

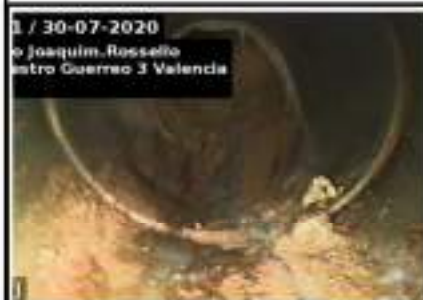
Tramo sin anomalías reseñables a la vista de la cámara de inspección.

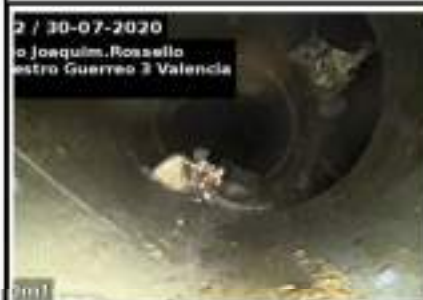
#### TRAMO 71

Tramo sin anomalías reseñables a la vista de la cámara de inspección.

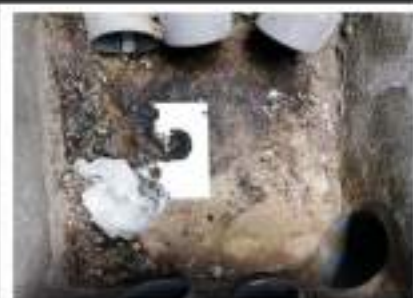
#### ARQUETA 29

Arqueta en mal estado de conservación con los paramentos erosionados por el flujo de vertido que se evacúa, además su culatón plano favorece la retención de sólidos en la arqueta.

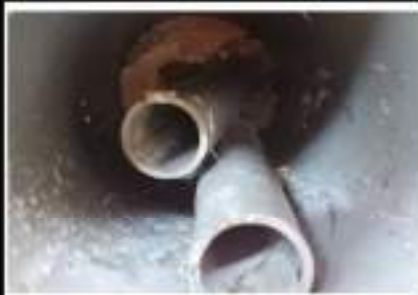
Pasatubos instalado en arqueta 33, al que llega un tubo de 40mm procedente de la fuente. Y otro tubo de procedencia sin determinar.

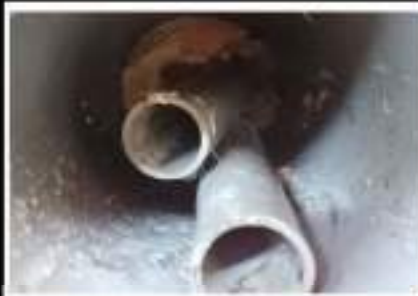
#### TRAMO 72

Pasatubos instalado en arqueta 33, al que llega un tubo de 40mm procedente de la fuente. Y otro tubo de procedencia sin determinar.

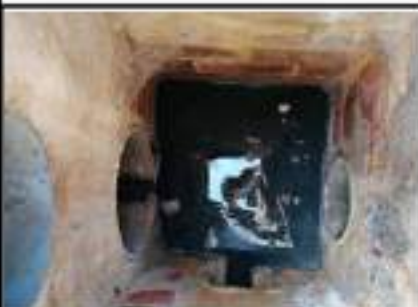
#### ARQUETA 33

Arqueta en mal estado de conservación con los paramentos erosionados por el flujo de vertido que se evacúa, además su culatón plano favorece la retención de sólidos en la arqueta.

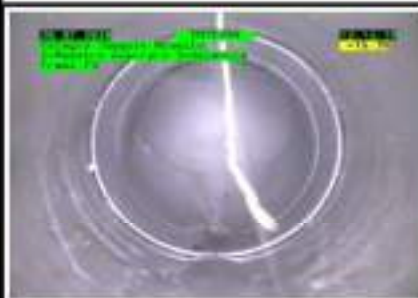
Pie de bajante sin anomalías reseñables a la vista de la cámara de inspección.

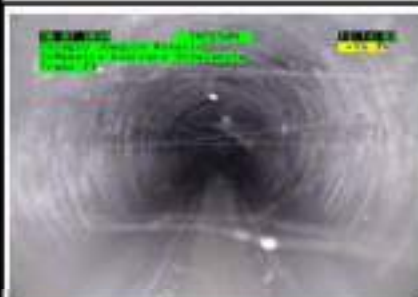
### TRAMO 73

Tramo sin anomalías reseñables a la vista de la cámara de inspección.

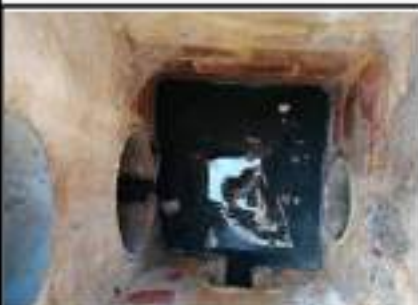
### ARQUETA 33

Arqueta en mal estado de conservación con los paramentos erosionados por el flujo de vertido que se evacúa, además su culatón plano favorece la retención de sólidos en la arqueta.

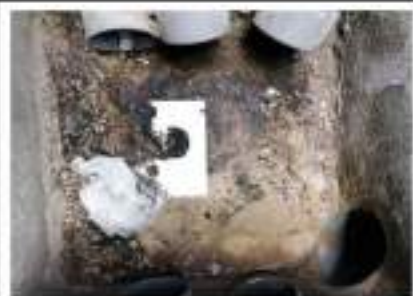
### AROQUETA 29

Arqueta en mal estado de conservación con los paramentos erosionados por el flujo de vertido que se evacúa, además su culatón plano favorece la retención de sólidos en la arqueta.

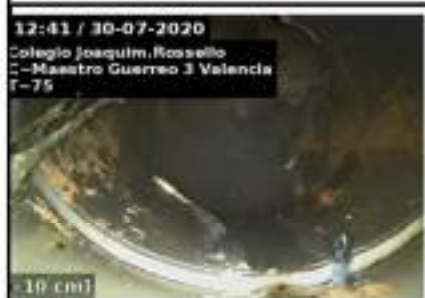
Tramo sin anomalías reseñables a la vista de la cámara de inspección.

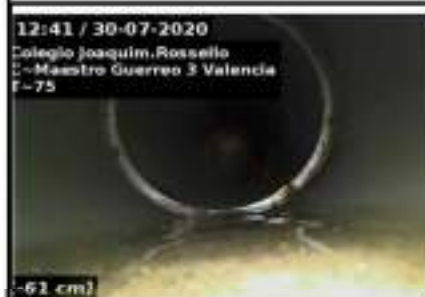
#### TRAMO 75

Tramo sin anomalías reseñables a la vista de la cámara de inspección.

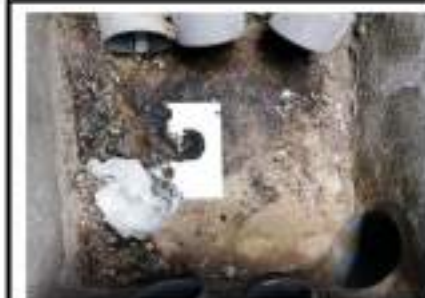
#### ARQUETA 29

Arqueta en mal estado de conservación con los paramentos erosionados por el flujo de vertido que se evacúa, además su culatón plano favorece la retención de sólidos en la arqueta.

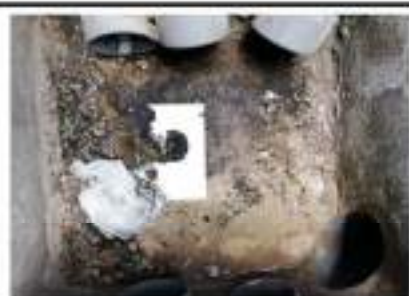
Arqueta en mal estado de conservación con los paramentos erosionados por el flujo de vertido que se evacúa, además su culatón plano favorece la retención de sólidos en la arqueta.

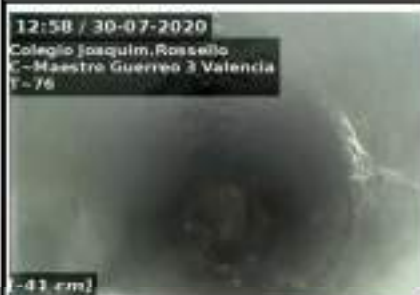
### TRAMO 76

Tramo sin anomalías reseñables a la vista de la cámara de inspección.

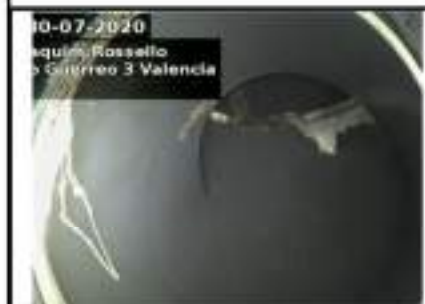
Pie de bajante sin anomalías reseñables a la vista de la cámara de inspección.

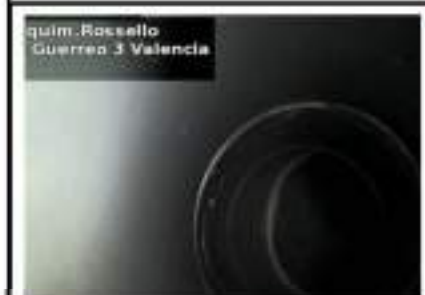
### TRAMO 77

Tramo sin anomalías reseñables a la vista de la cámara de inspección.

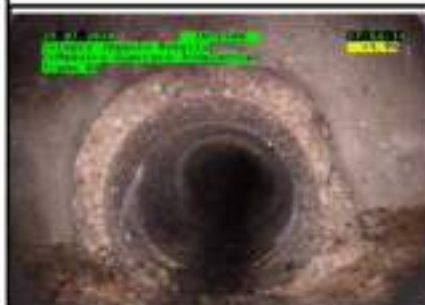
### ARQUETA 30

Arqueta en mal estado de conservación con los paramentos erosionados por el flujo de vertido que se evacúa, además su culatón plano favorece la retención de sólidos en la arqueta.

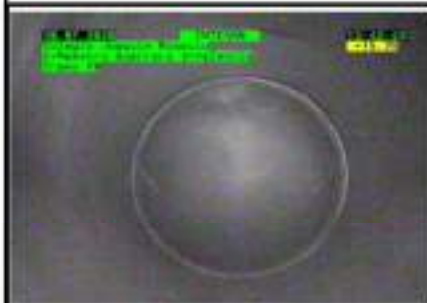
Pie de bajante sin anomalías reseñables a la vista de la cámara de inspección.

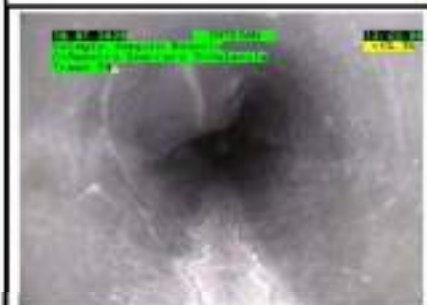
### TRAMO 78

Tubular aplastado entre las 9 y las 12.

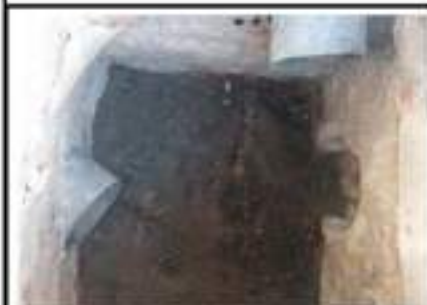
### ARQUETA 31

Arqueta en mal estado de conservación con los paramentos erosionados por el flujo de vertido que se evacúa, además su culatón plano favorece la retención de sólidos en la arqueta.

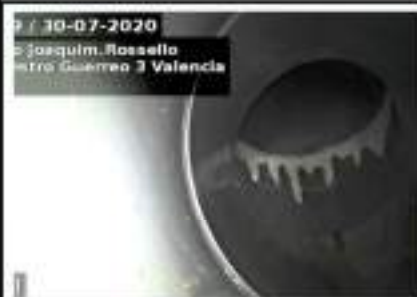
Pie de bajante sin anomalías reseñables a la vista de la cámara de inspección.

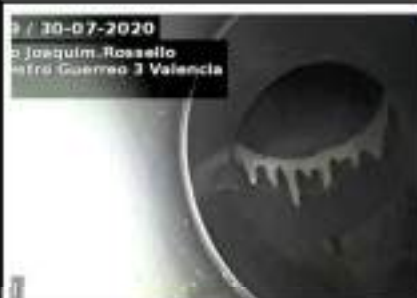
#### TRAMO 79

Tramo sin anomalías reseñables a la vista de la cámara de inspección.

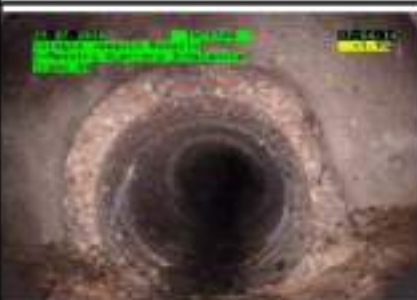
#### AROQUETA 30

Arqueta en mal estado de conservación con los paramentos erosionados por el flujo de vertido que se evacúa, además su culatón plano favorece la retención de sólidos en la arqueta.

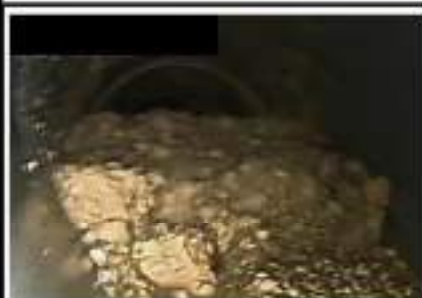
Tramo con restos de escombros que impiden el paso de la cámara de inspección.

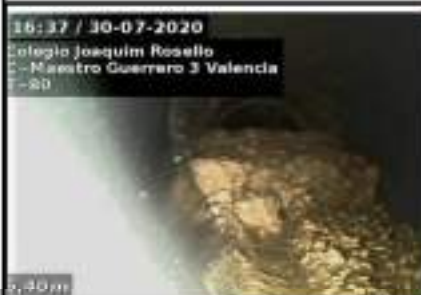
#### TRAMO 80

Tramo con restos de escombros que impiden el paso de la cámara de inspección.

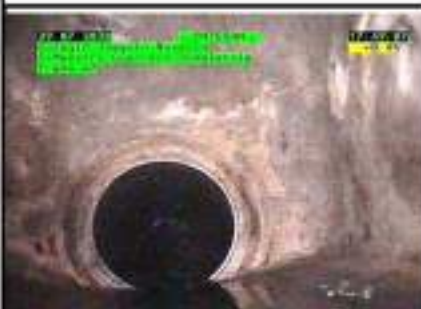
#### ARQUETA 28

Arqueta en mal estado de conservación con los paramentos erosionados por el flujo de vertido que se evacúa, además su culatón plano favorece la retención de sólidos en la arqueta.

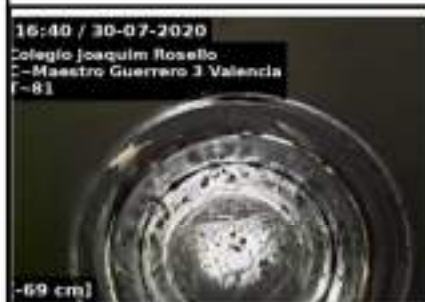
Tramo condenado.

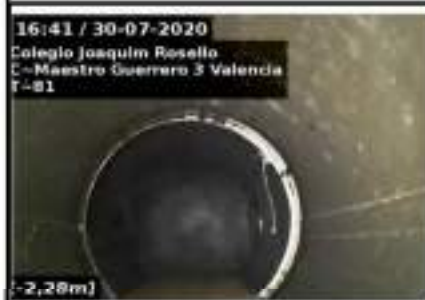
### TRAMO 81

Tramo condenado.

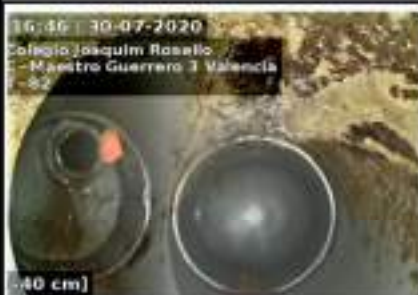
Tramo sin anomalías reseñables a la vista de la cámara de inspección.

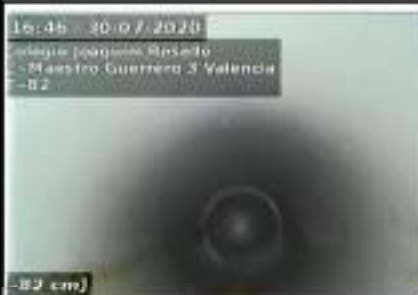
### TRAMO 82

Tramo sin anomalías reseñables a la vista de la cámara de inspección.

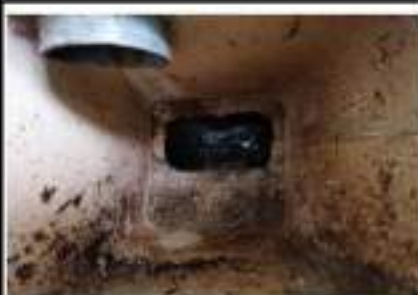
### ARQUETA 24

Arqueta en mal estado conservación con juntas abiertas entre las paredes de PVC y el culatón, que provocan filtraciones de agua al terreno. Además, debido a su profundidad y reducido acceso no es posible realizar labores de mantenimiento sobre la arqueta.

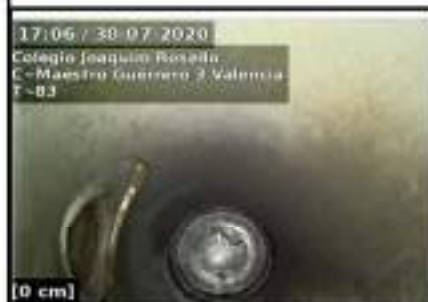
Tramo sin anomalías reseñables a la vista de la cámara de inspección.

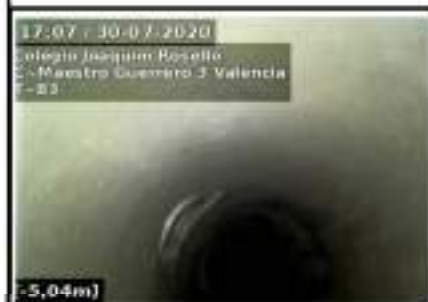
#### TRAMO 83

Tramo sin anomalías reseñables a la vista de la cámara de inspección.

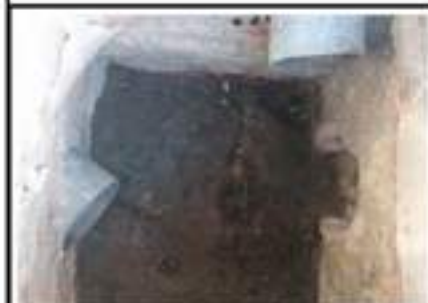
#### ARQUETA 31

Arqueta en mal estado de conservación con los paramentos erosionados por el flujo de vertido que se evacúa, además su culatón plano favorece la retención de sólidos en la arqueta.

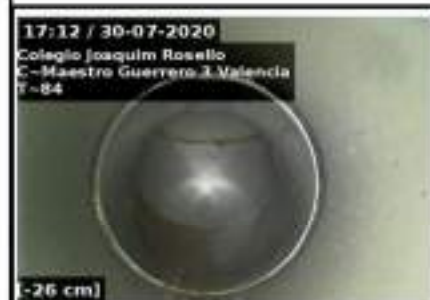
Pie de bajante sin anomalías reseñables a la vista de la cámara de inspección.

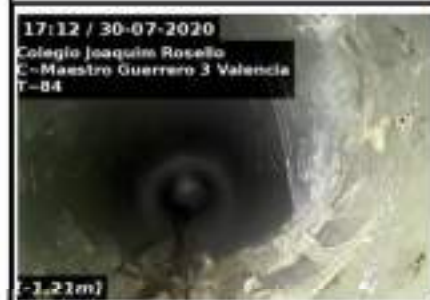
### TRAMO 84

Tramo sin anomalías reseñables a la vista de la cámara de inspección.

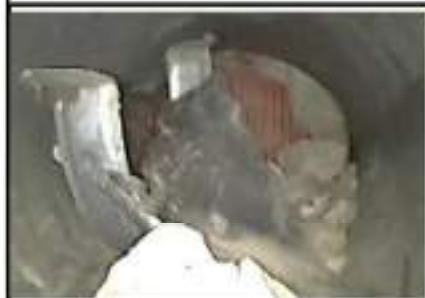
Tramo aparentemente condensado.

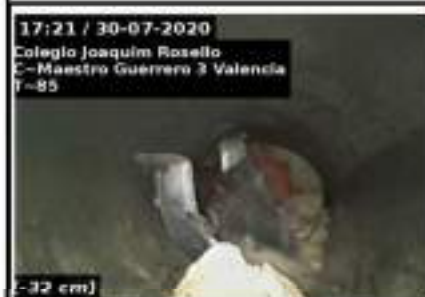
#### TRAMO 85

Tramo aparentemente condensado.

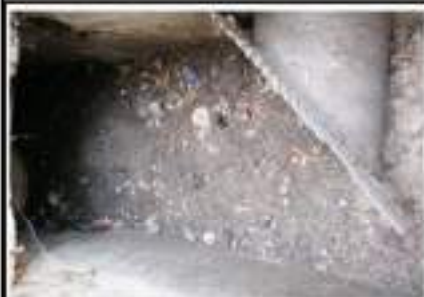
Arqueta en mal estado de conservación con los paramentos erosionados por el flujo de vertido que se evacúa, además su culatón plano favorece la retención de sólidos en la arqueta. Además el tramo de salida está mas alto que el tramo 87, favoreciendo la retención de tierra en el interior de este último.

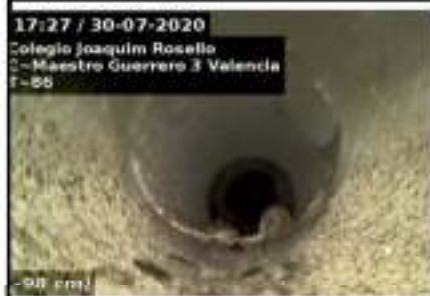
### TRAMO 86

Tramo formado por tubulares de hormigón con desgaste mecánico de su estructura por el flujo del vertido que se evacúa y las juntas abiertas ocasionando filtraciones de agua al terreno.

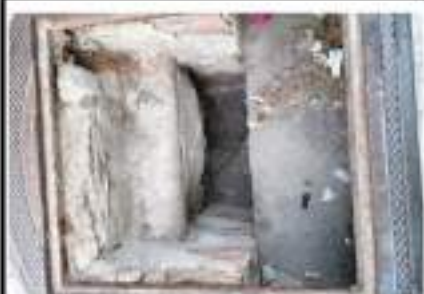
### POZO 4

Registro de imbormal en la calle, al que vierte el tramo 86.

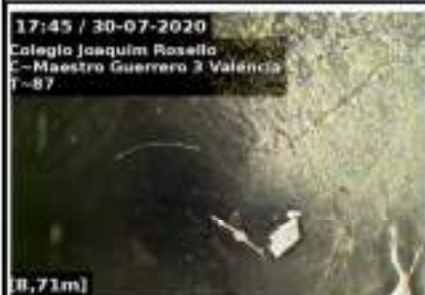
Tramo que recoge la rejilla, con restos de tierra acumulados en el interior.

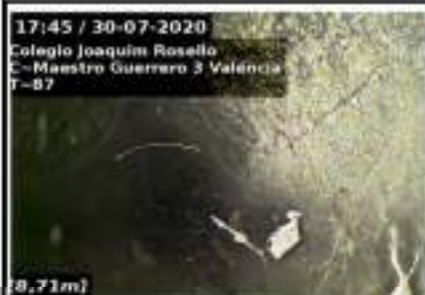
#### TRAMO 87

Tramo que recoge la rejilla, con restos de tierra acumulados en el interior.

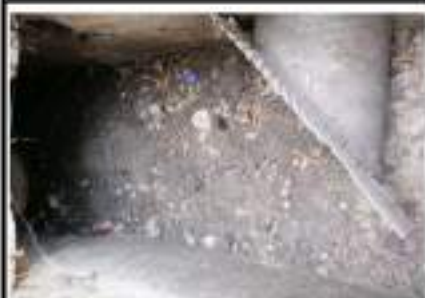
#### ARQUETA B

Arqueta en mal estado de conservación con los paramentos erosionados por el flujo de vertido que se evacúa, además su culatón plano favorece la retención de sólidos en la arqueta. Además el tramo de salida está mas alto que el tramo 87, favoreciendo la retención de tierra en el interior de este último.

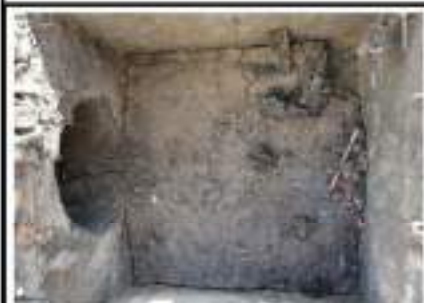
Arqueta en mal estado de conservación con los paramentos erosionados por el flujo de vertido que se evacúa, además su culatón plano favorece la retención de sólidos en la arqueta.

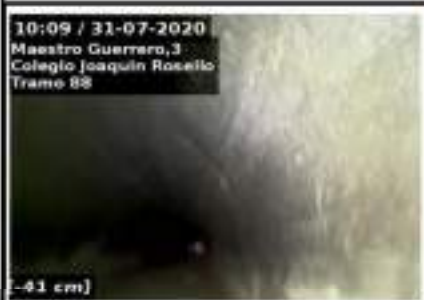
### TRAMO 88

Tramo con restos de tierra acumulada en el interior, se recomienda realizar una limpieza exhaustiva con equipo de alta presión para extraer la tierra del interior.

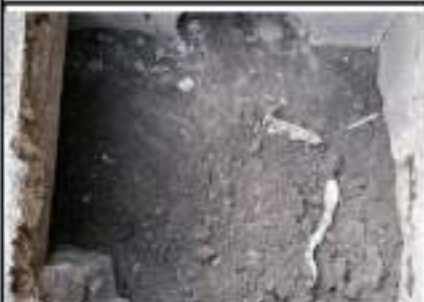
### ARQUETA 5

Arqueta en mal estado de conservación con los paramentos erosionados por el flujo de vertido que se evacúa, además su culatón plano favorece la retención de sólidos en la arqueta.
